# **ARCHITEKTONICKÁ STUDIE OBCE MALÁ ÚPA**

ANALYTICKÁ ČÁST

Obec Malá Úpa

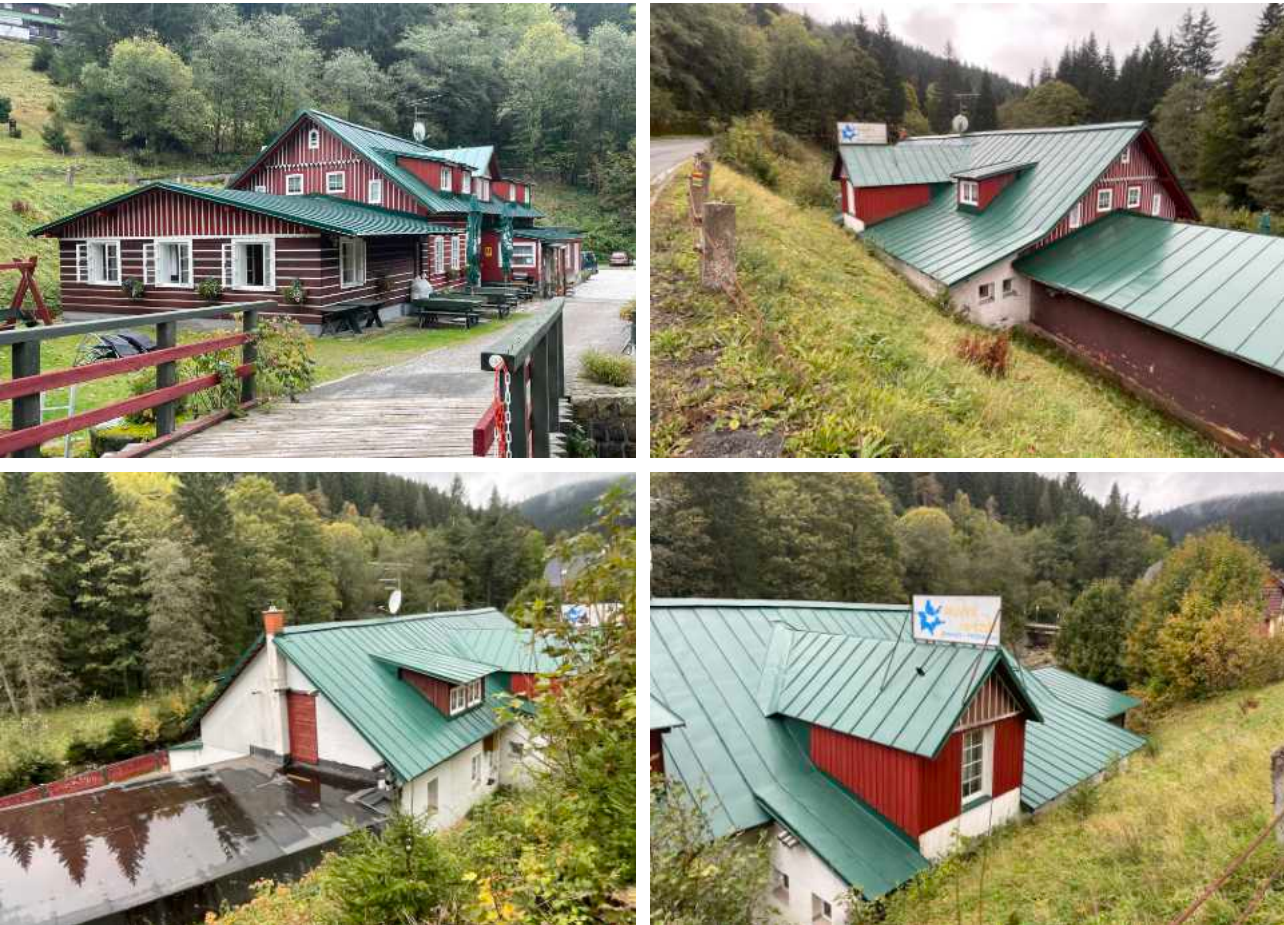
| Raná přízemní turistická chalupa z počátku 20. století se sedlovou plechovou střechou a částečně dochovaným původním deštěním. Poškozena nevzhlednými detaily; velká nežádoucí současná historizující přístavba, velké množství nevhodných pultových vikýřů. | | Hodnota stáří: | 2 |

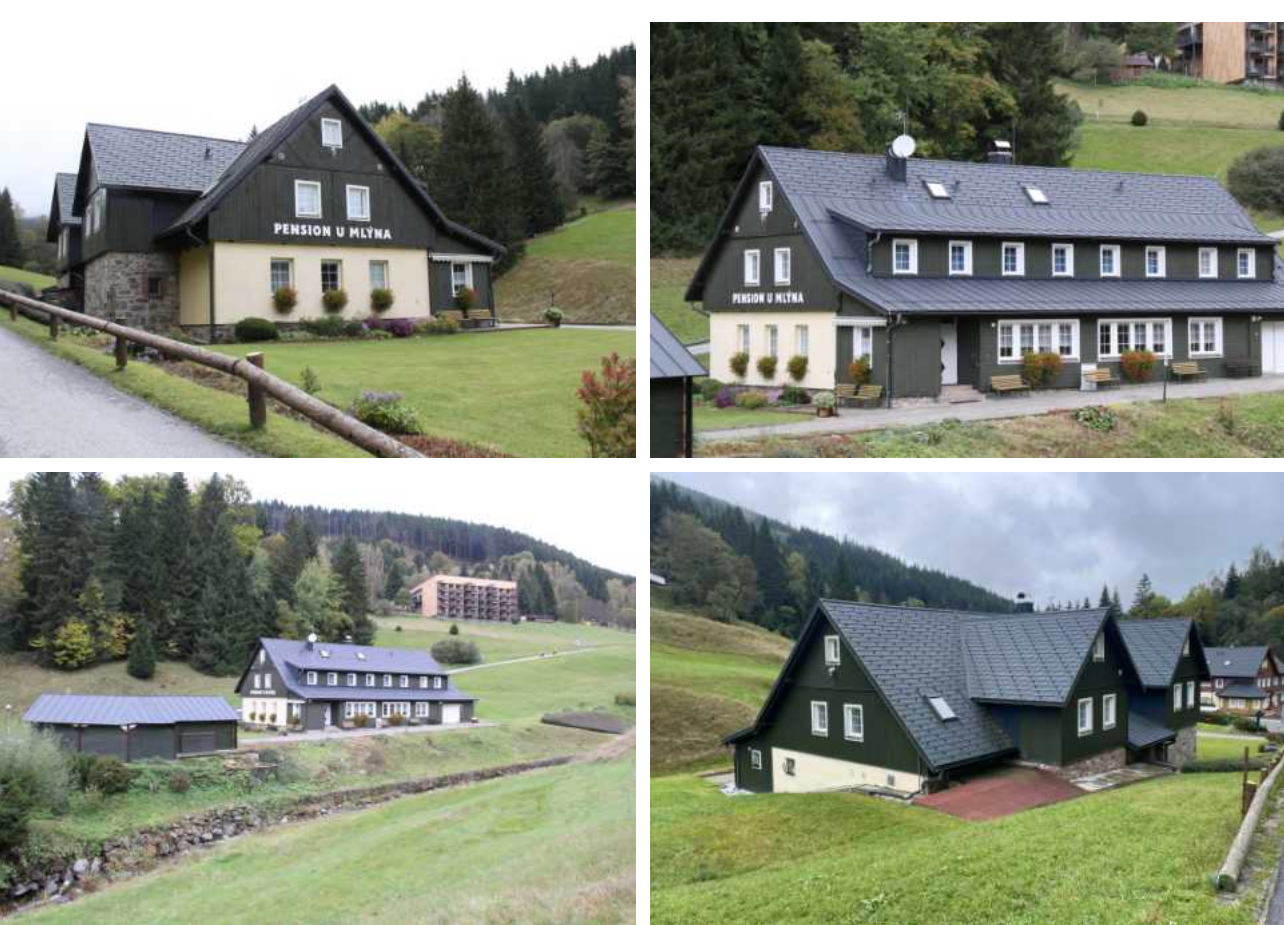
| Zásadním způsobem přestavěná původní chalupa. Zdvojnásobený objem původní hmoty, dramaticky poškozena vizuální stránka domu, v zadní části dva sedlové vikýře (jeden doplněný), v přední části podélná veranda. Nevhodné povrchové úpravy: omítané stěny, deštění. Dílčí přístavby i stavby na pozemku. | | Hodnota stáří: | 2 |

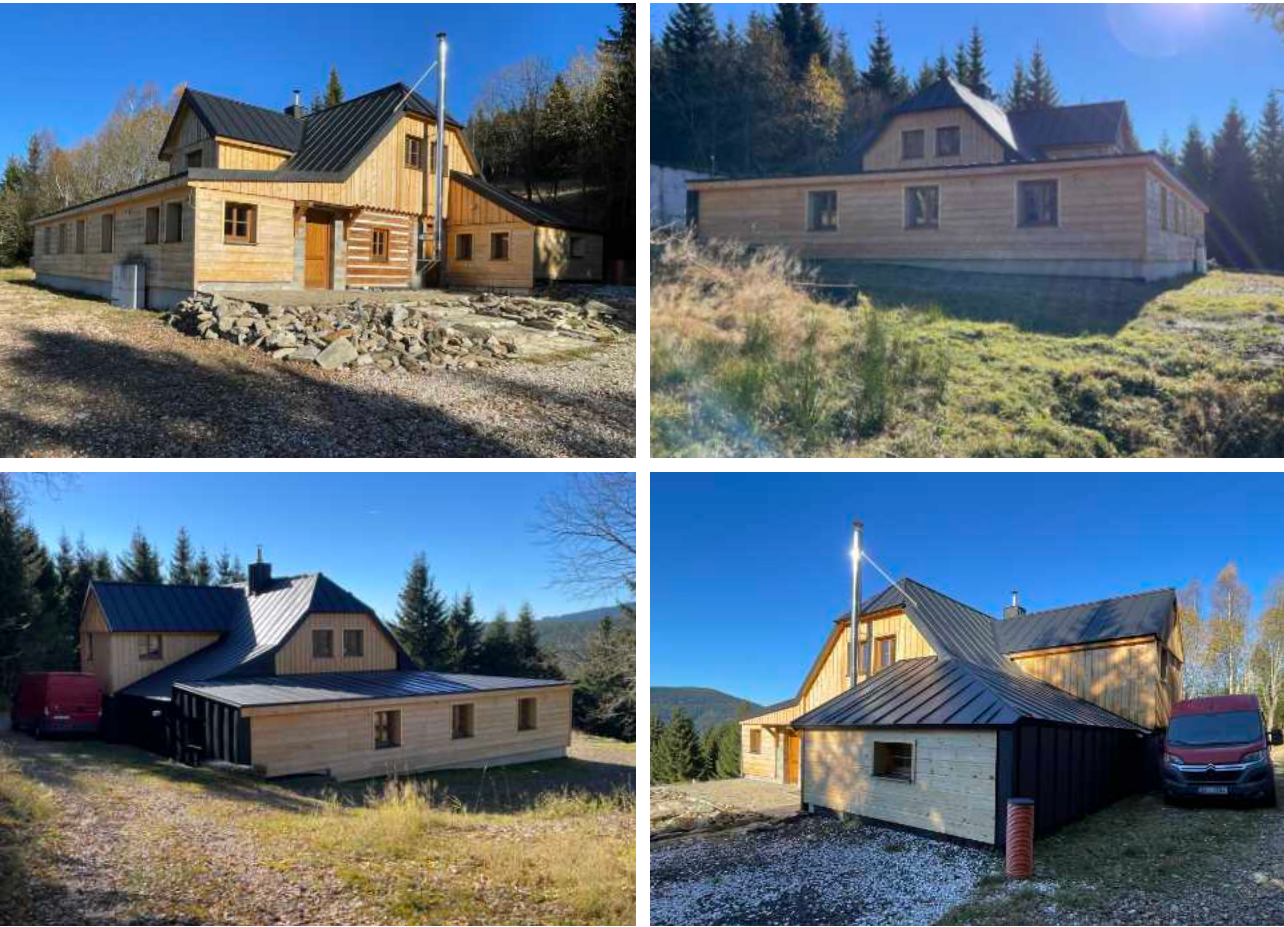
| Původně roubená chalupa sloužící jako turistické ubytování byla kompletně přestavěna v nedávné době, objem již dříve druhotně upravený nicméně zachován. Objekt má polovalbovou střechu, verandu na severní straně, rozsáhlý velký sedlový vikýř a dále přední rizalit plně zahrnutý do objemu verandy. | | Hodnota stáří: | 2 |

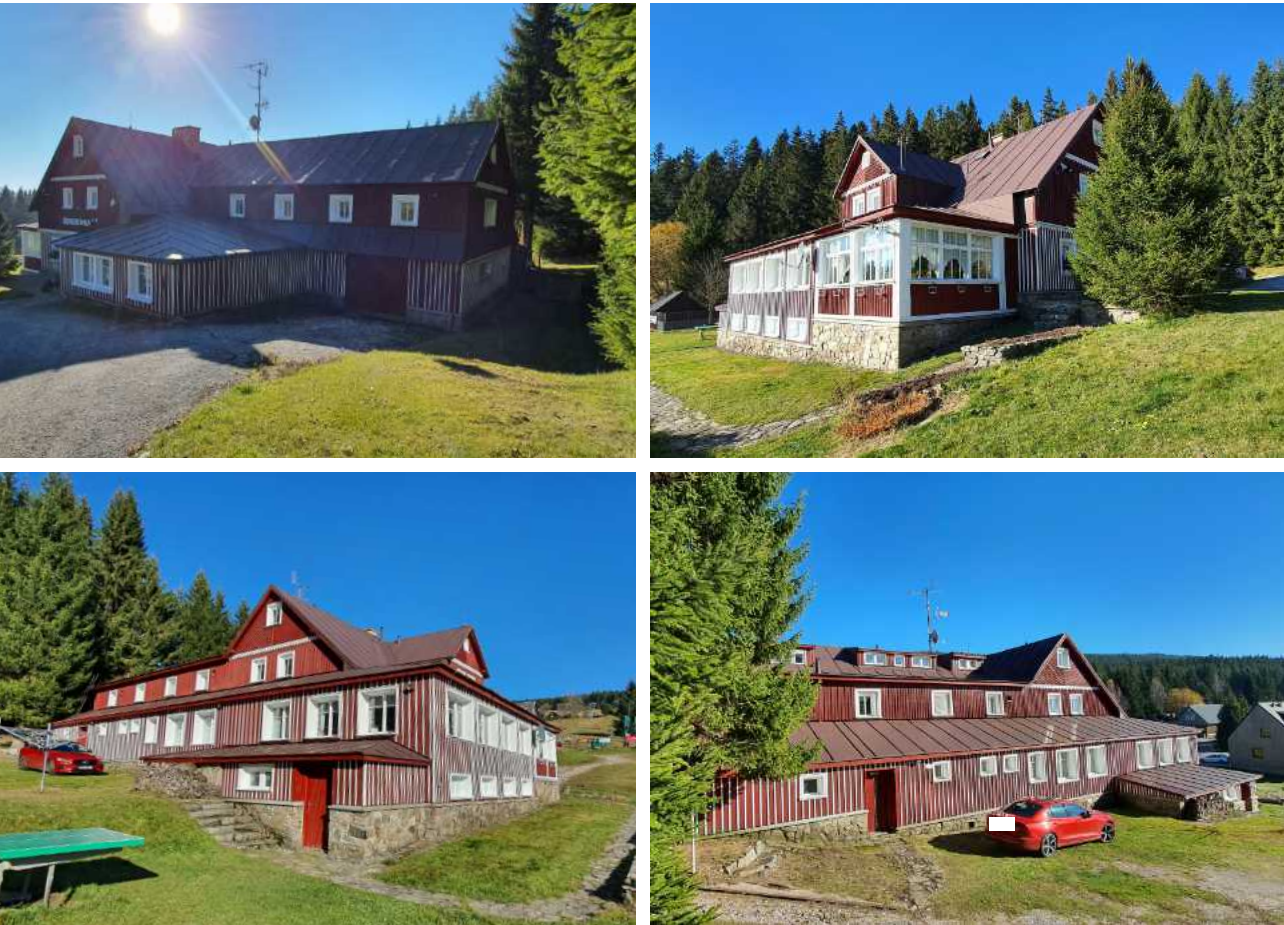
Velká í turistická chalupa z přelomu 19. a 20. století, později rozšířena a poškozena, v současné době opravena do adekvátnější podoby. Původní chalupa s polopatrem a výrazným kolmým křídlem v místě zadního vikýře. Na přední straně štít a obíhavá veranda. V poslední době objekt obnoven a materiálově příznivě sjednocen.

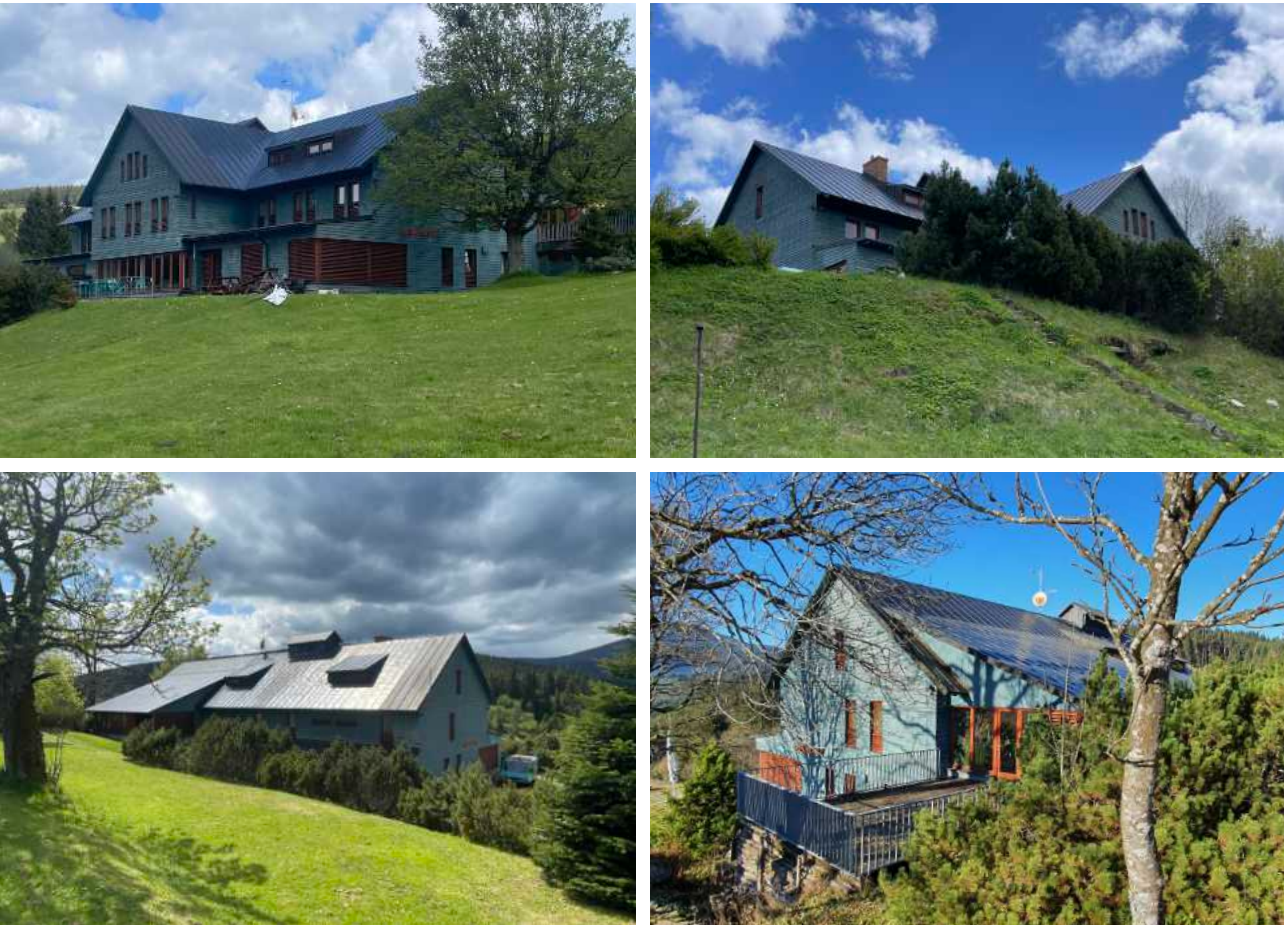
Kompletně přestavěný objekt bývalého ubytovacího zařízení z dob socialismu. Objekt o dvou plnohodnotných podlažích a podkroví má sedlovou střechu, kolmý štít a velké množství různě pultových vikýřů. V přízemí různé typy krytých verand a rizalitů. Objem kaskádoviště uskakuje. Povrch fasády v modré barvě je neadekvátní.

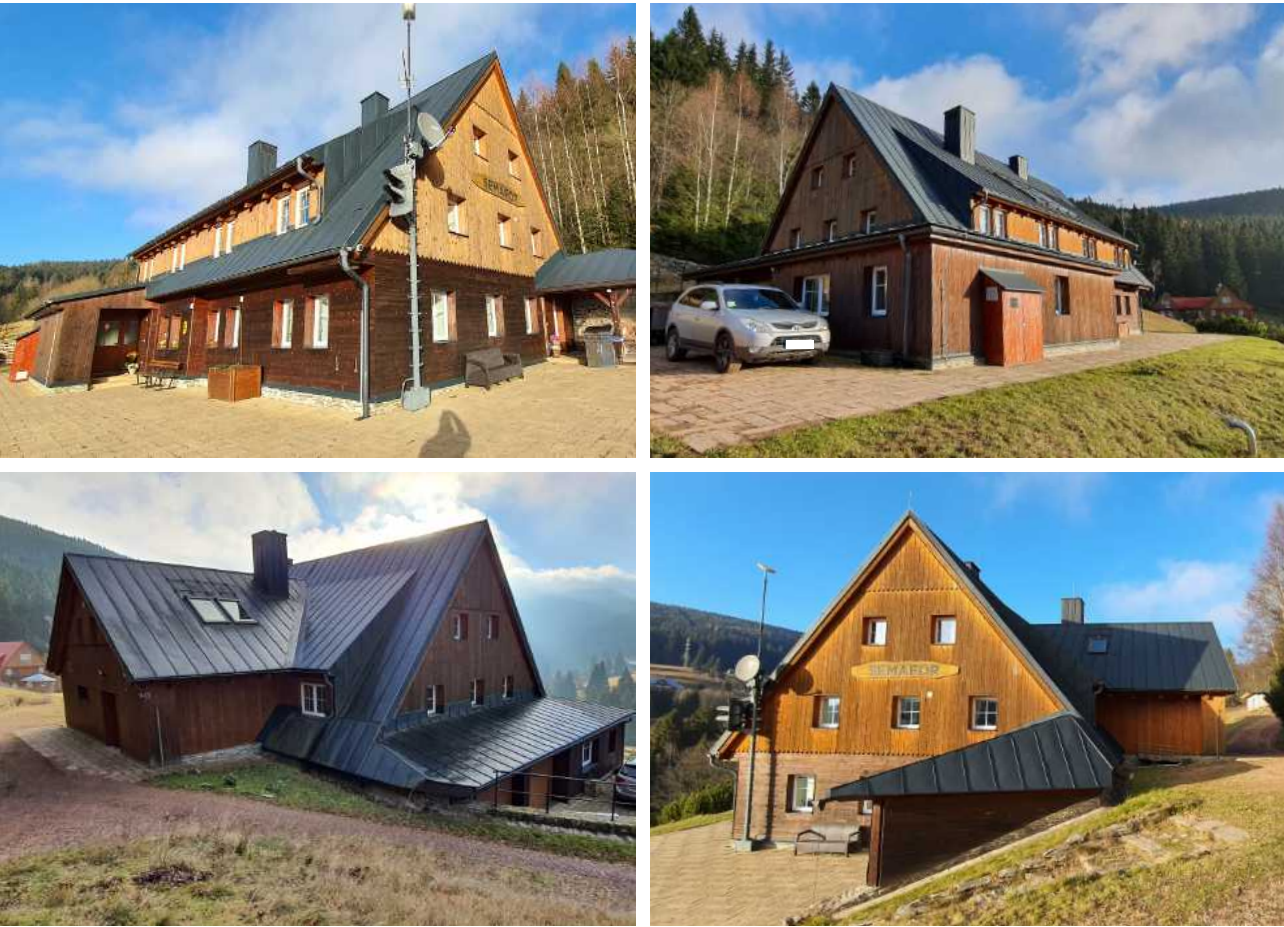
| HORSKÉ HOSPODÁŘSKÉ STAVENÍ | | | | | | | - před 1900 + | | | | | |
|---|---|---|---|---|---|---|---|---|---|---|---|---|
| Rozsáhlá chalupa přestavěná za socialismu a následně před rokem 2020. Objekt má dvoupodlažní podkroví, velký sedlový vikýř v zadní části, novodobé deštění s nevhodným detailem, plechovou střechu. Pásové pultové vikýře na většině fasád. Veranda se zádveřím v zadní části, prostor před objektem nevhodně dlážděn. | | | | | | | | Hodnota stáří: | | | | 3 |

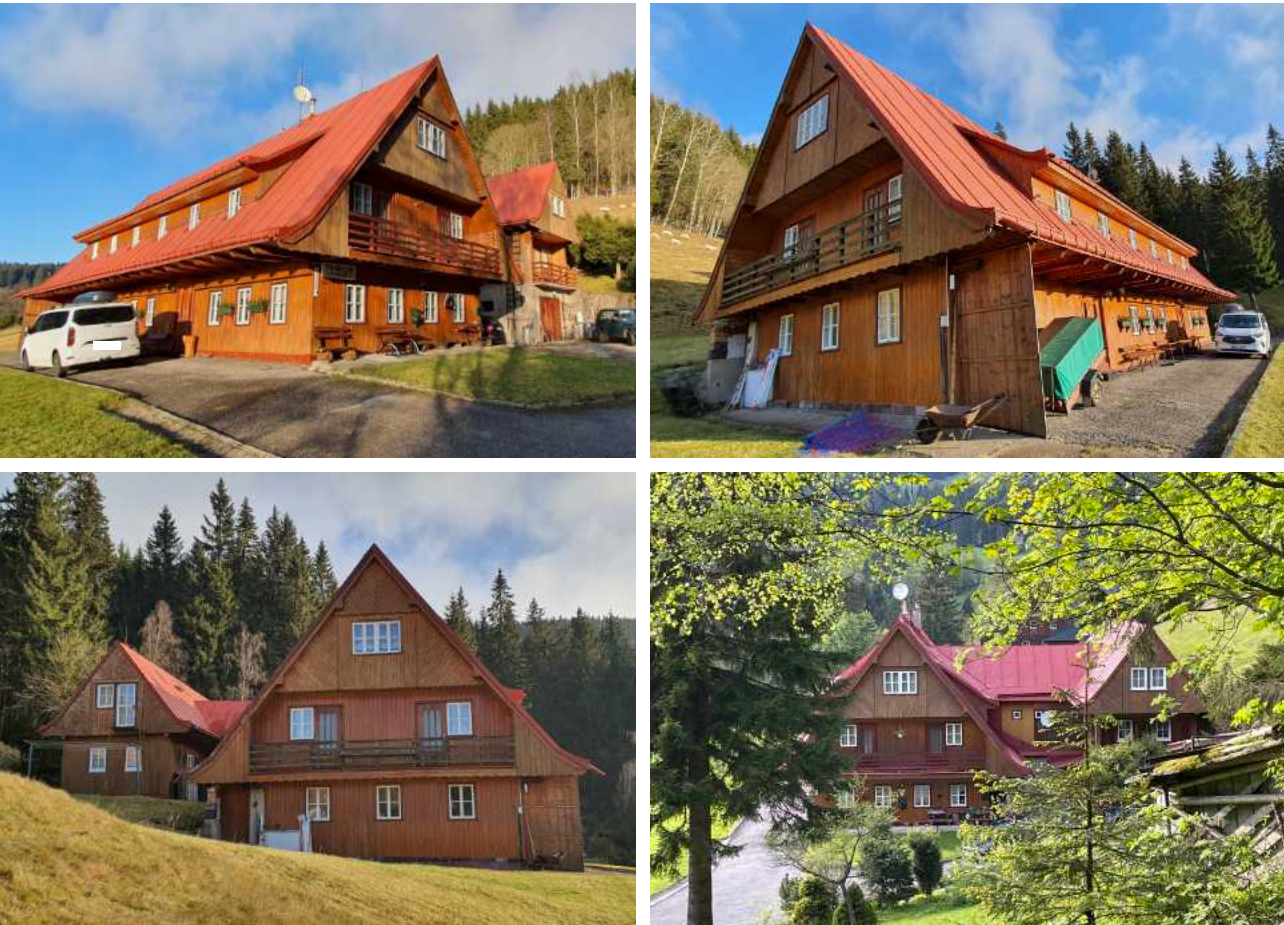
Rozsáhá série vzájemně propojených novostaveb se sedlovými střechami je v prostoru údolí zcela cizorodá a nevhodná, materiálově i objemově, budovaná jako novostavba v 70. letech 20. století. Nevhodně umístěné balkony ve štětech, dlouhé působí vikýře. Problematická barevnost.

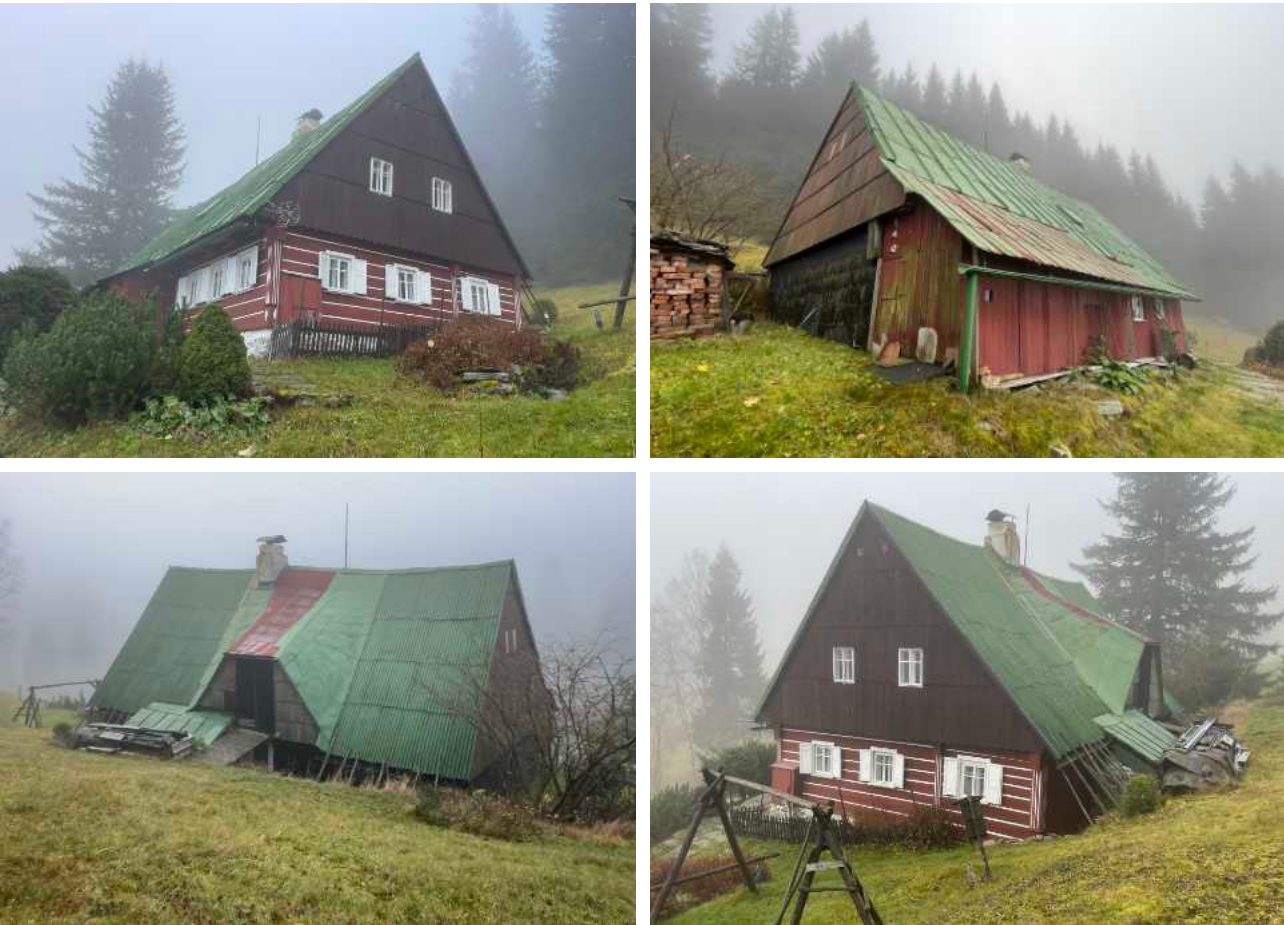
Původní dobře dochovaná chalupa se sedlovou střechou se zalomenou zadní částí, na zadní straně střechy původní maloúpský seníkový vikýř. Střecha plechová, částečně poškozená. Nedochoval se objem původního zadního dřevníku.

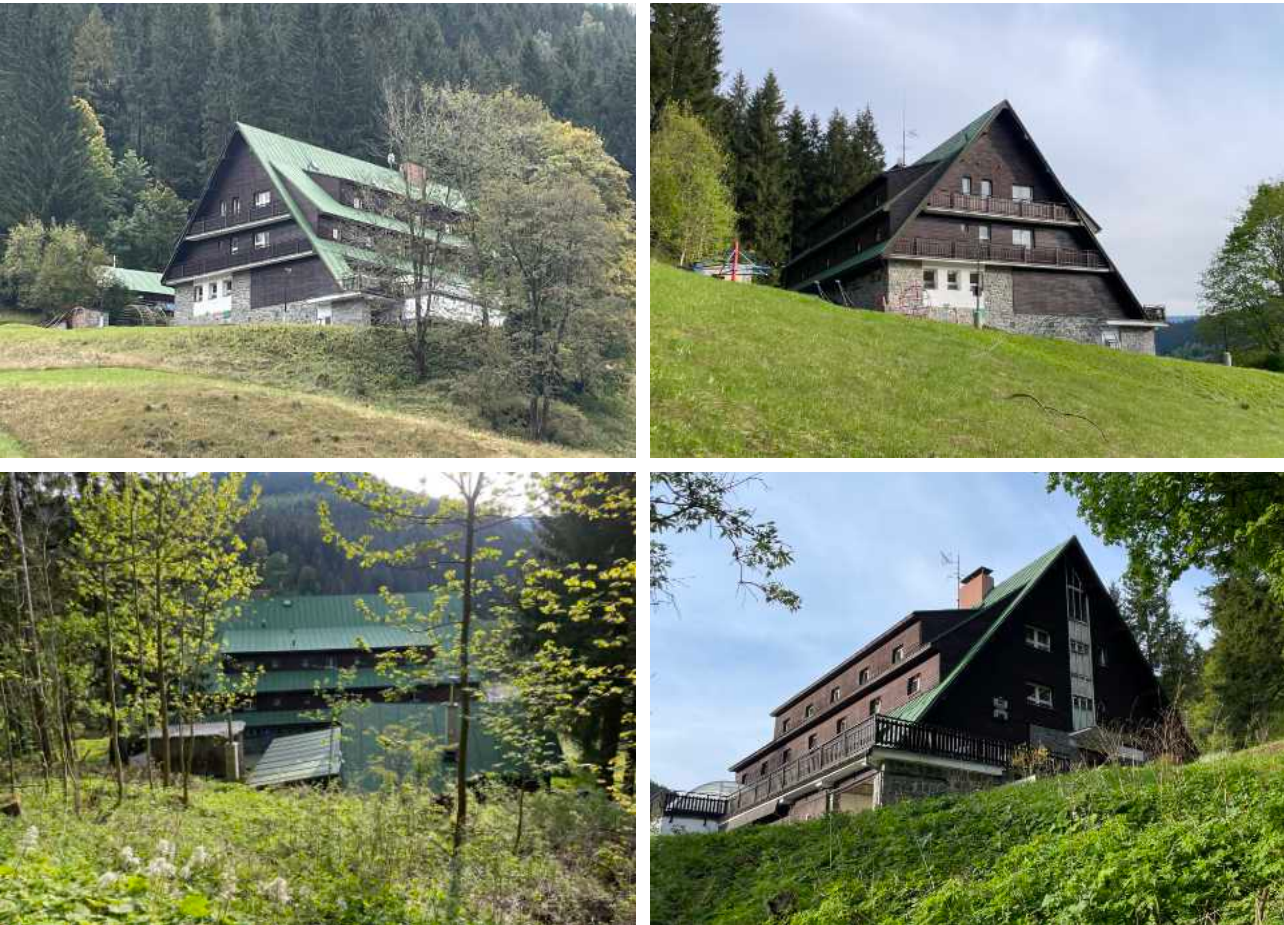
Rozsáhlý objekt ubytovacího zařízení - penzionu o třech podlažích se sedlovou plechovou střechou a dlouhými pultovými vikýři, s balkony ve štítě. Vysoký sklon střechy. Neadekvátní objem i užívané detaily.

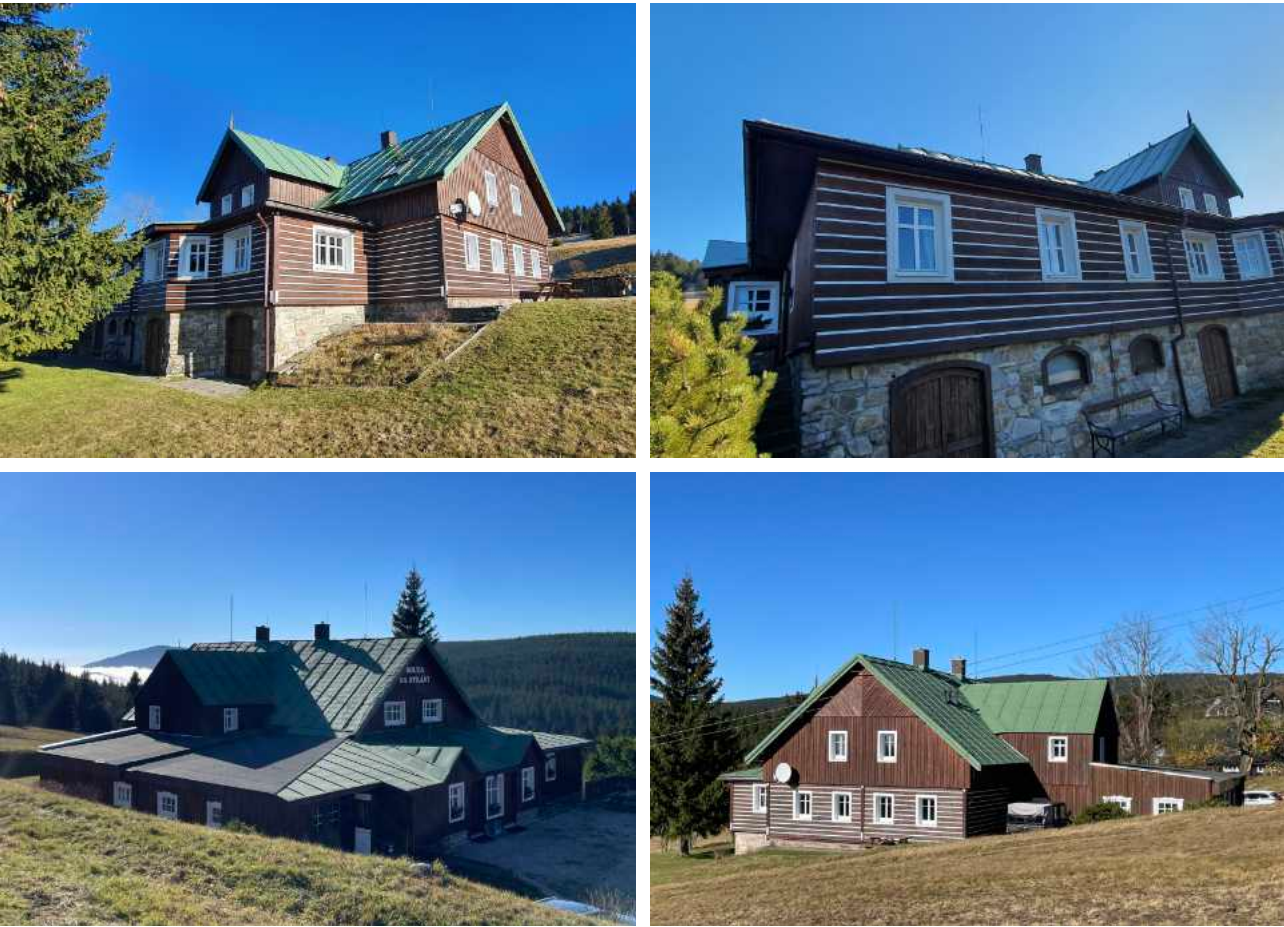
Historická chalupa sloužící původně jako četnická stanice adaptovaná později na ubytovací zařízení. Polopatro, sedlová plechová střecha, sedlový rizalit, velký sedlový vikýř, rozlehlá veranda, kompletně soudobé deštění.

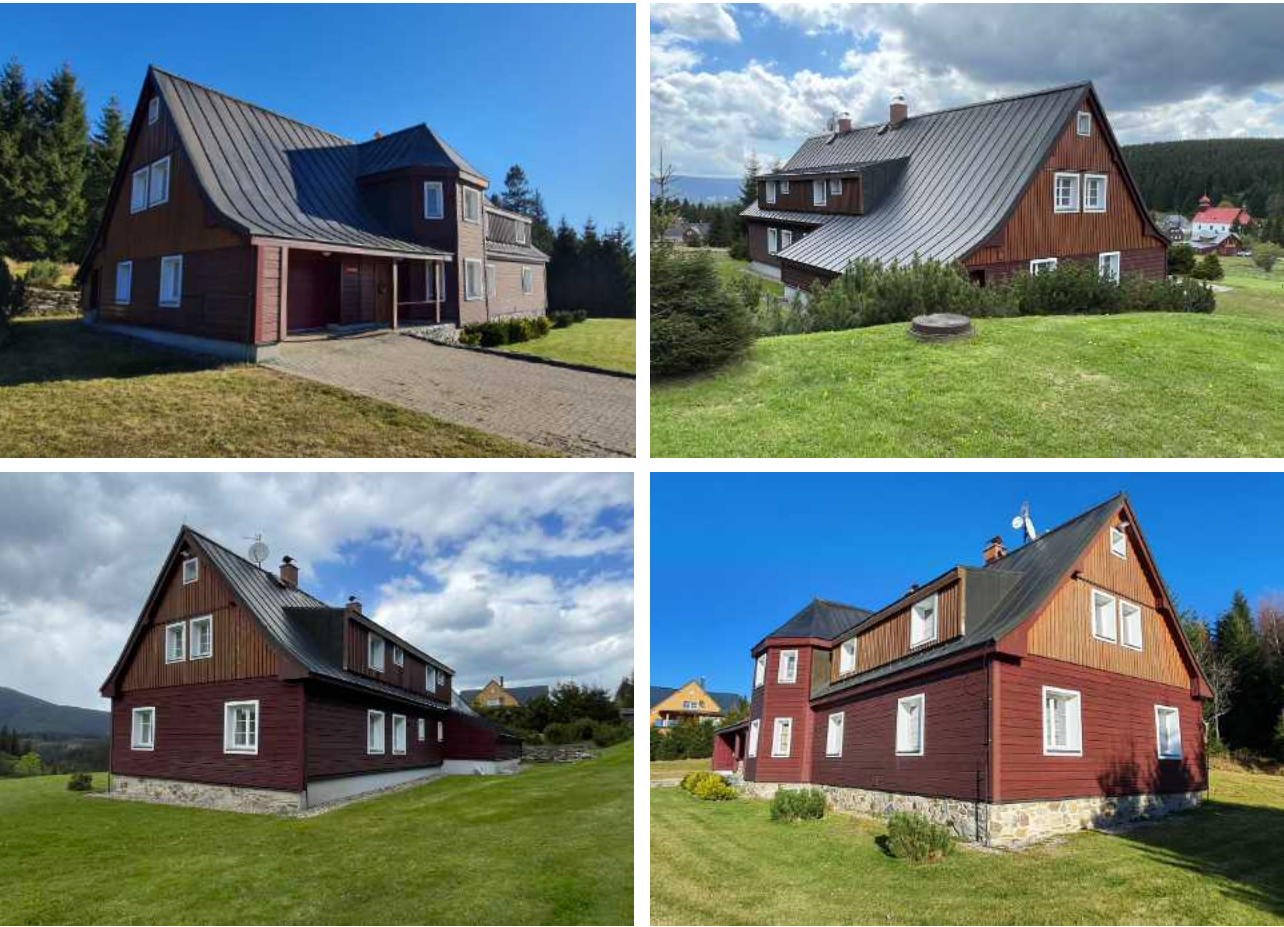
| Dům stavěný jako ubytovací zařízení v meziválečném období. Sedlová střecha, charakteristický přední polygonální rizalit, vedle něj kryté zápraží. Na zadní straně půdorysně vysunutá hmota přístavby s pultovou střechou. Pultový vikýř na přední i zadní straně objektu. Deštění i střechy nepůvodní. | | Hodnota stáří: | 2 |

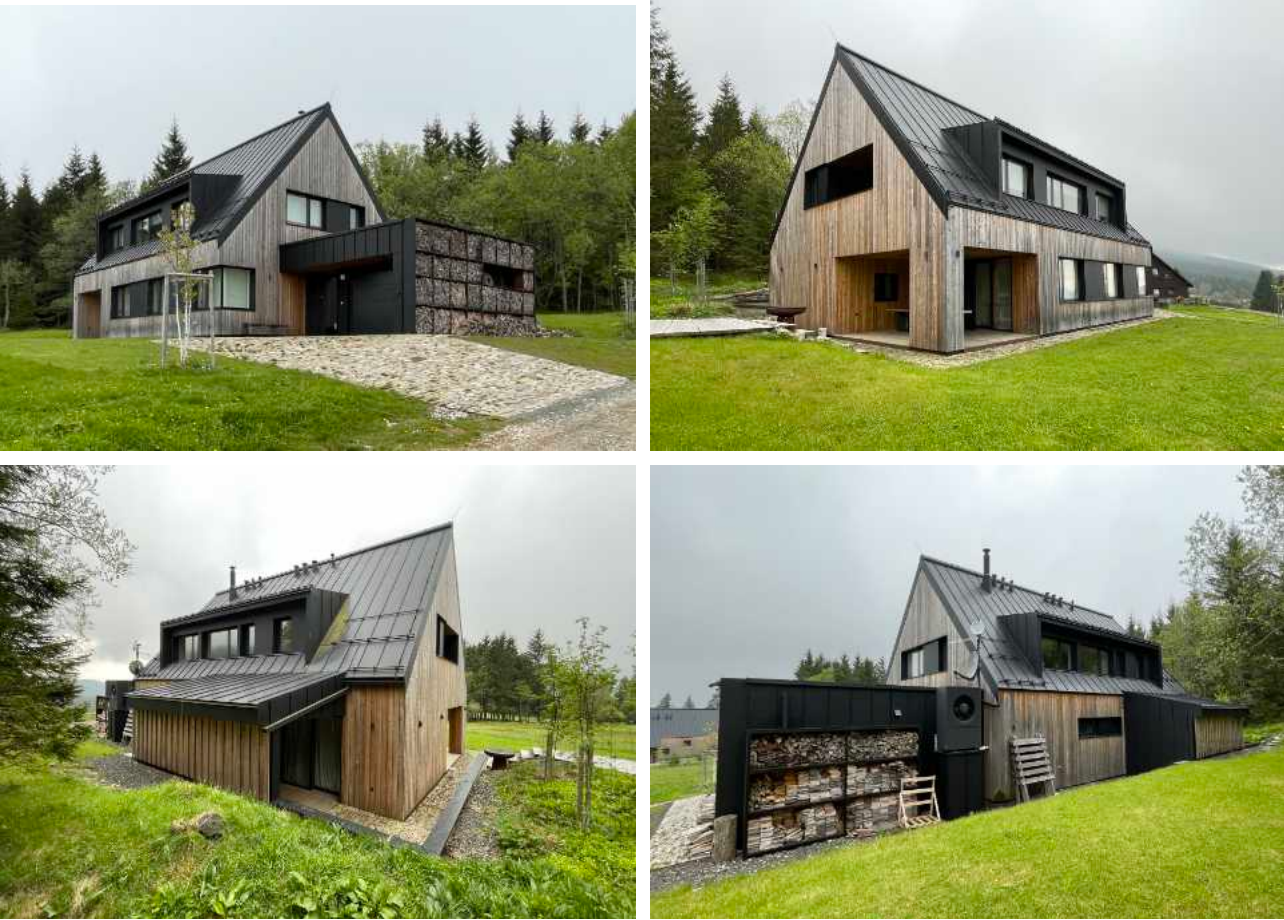
Novostavba se sedlovou plechovou střechou a světlým svislým deštěním. V nároží vykouslý objem, na přední straně střechy podélný pásový pultový vikýř, v zadní části krytý prostor s pultovou střechou. V přední části okno přes nároží, jež je nežádoucí.

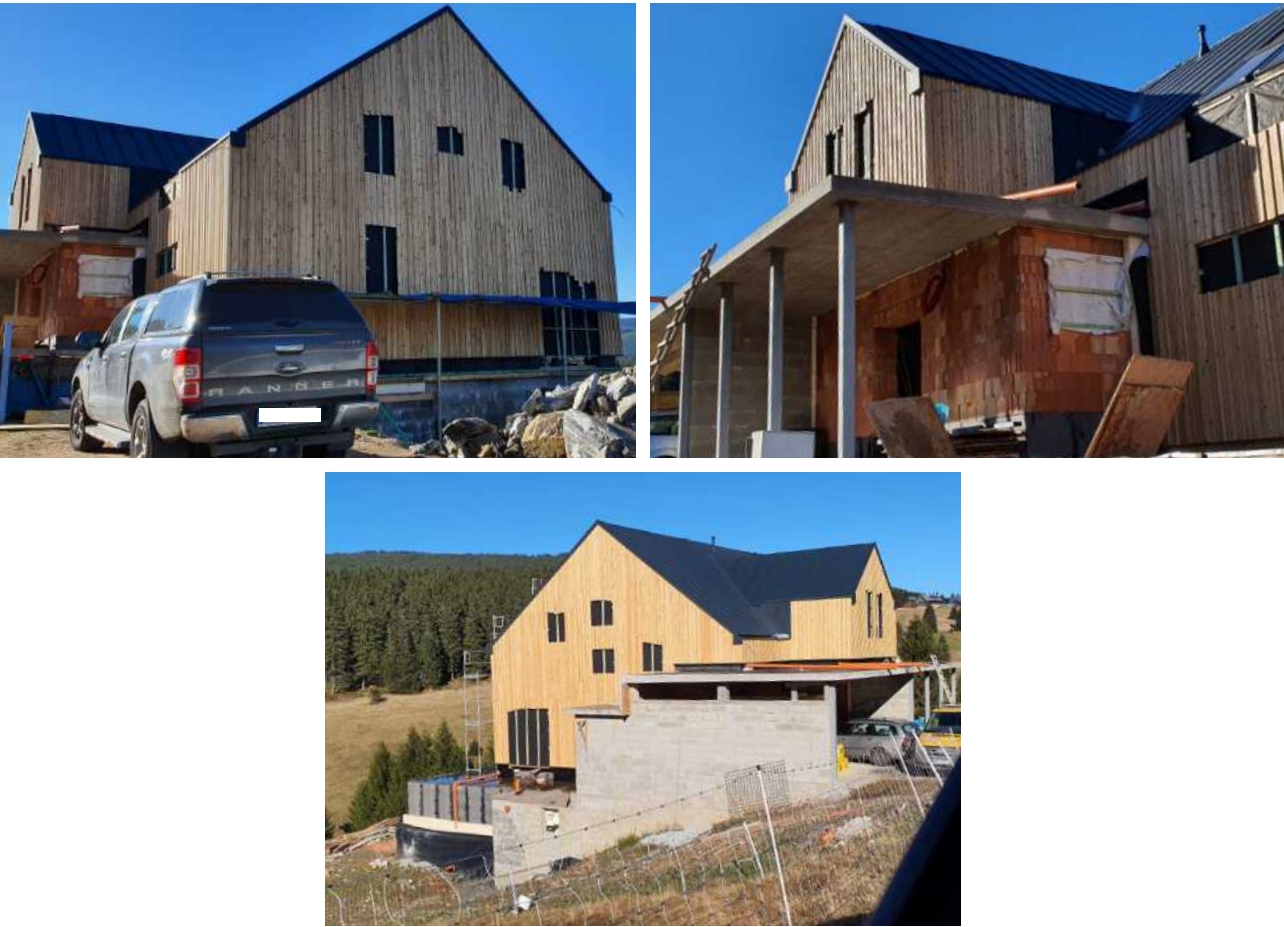
V době zpracování studie ve stavbě – nehodnoceno.

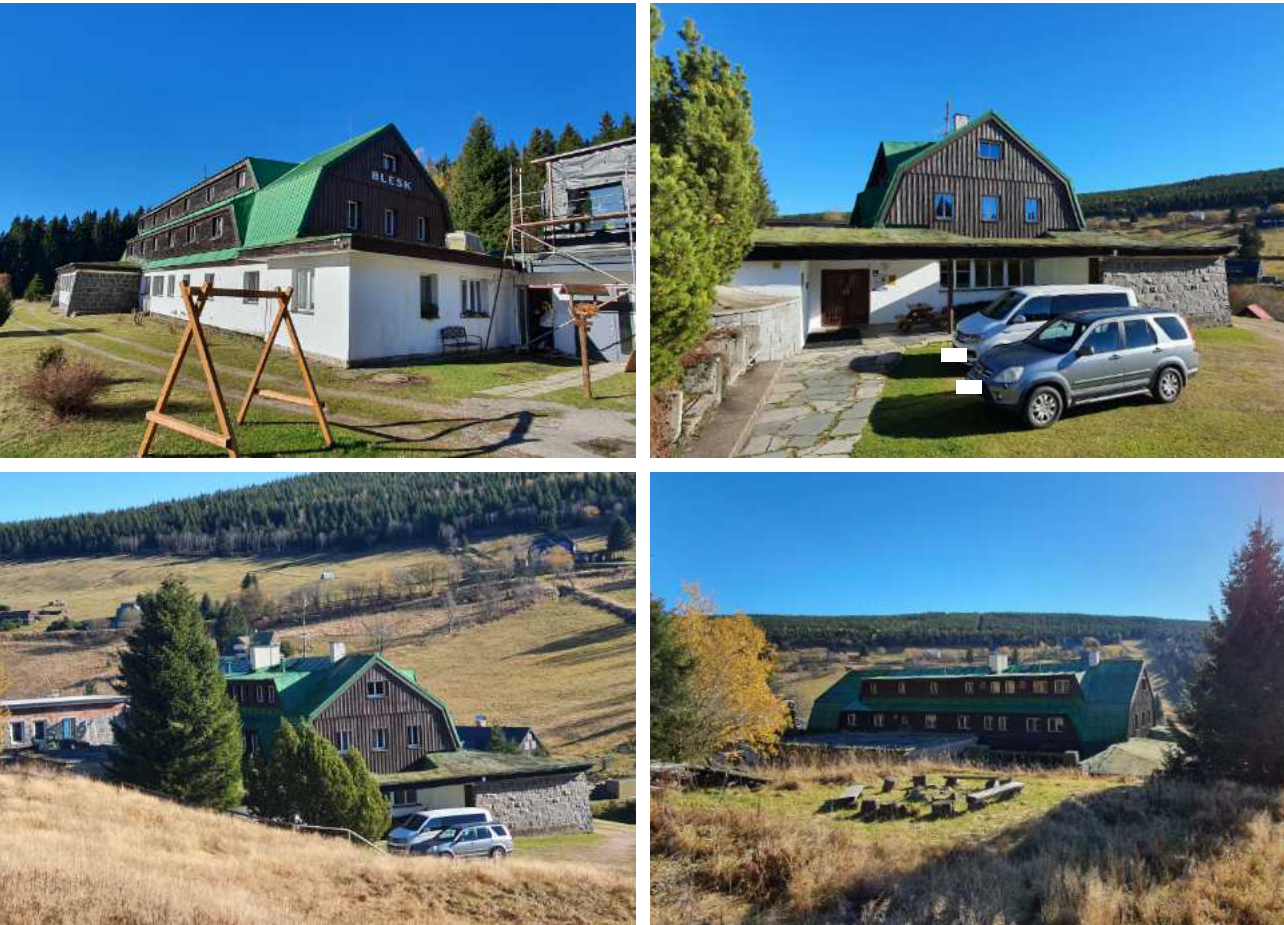
| POVÁLEČNÉ UBYTOVACÍ ZAŘÍZENÍ | | | | | | | - po 1945 + | | | | | |

Velká rozsáhlá ubytovna z období socialismu má přízemí a výraznou mansardovou střechu s podélnými pultovými vikýři a velkými předstoupenými objemy verand. Vedle objektu dvoupodlaží přístavba.

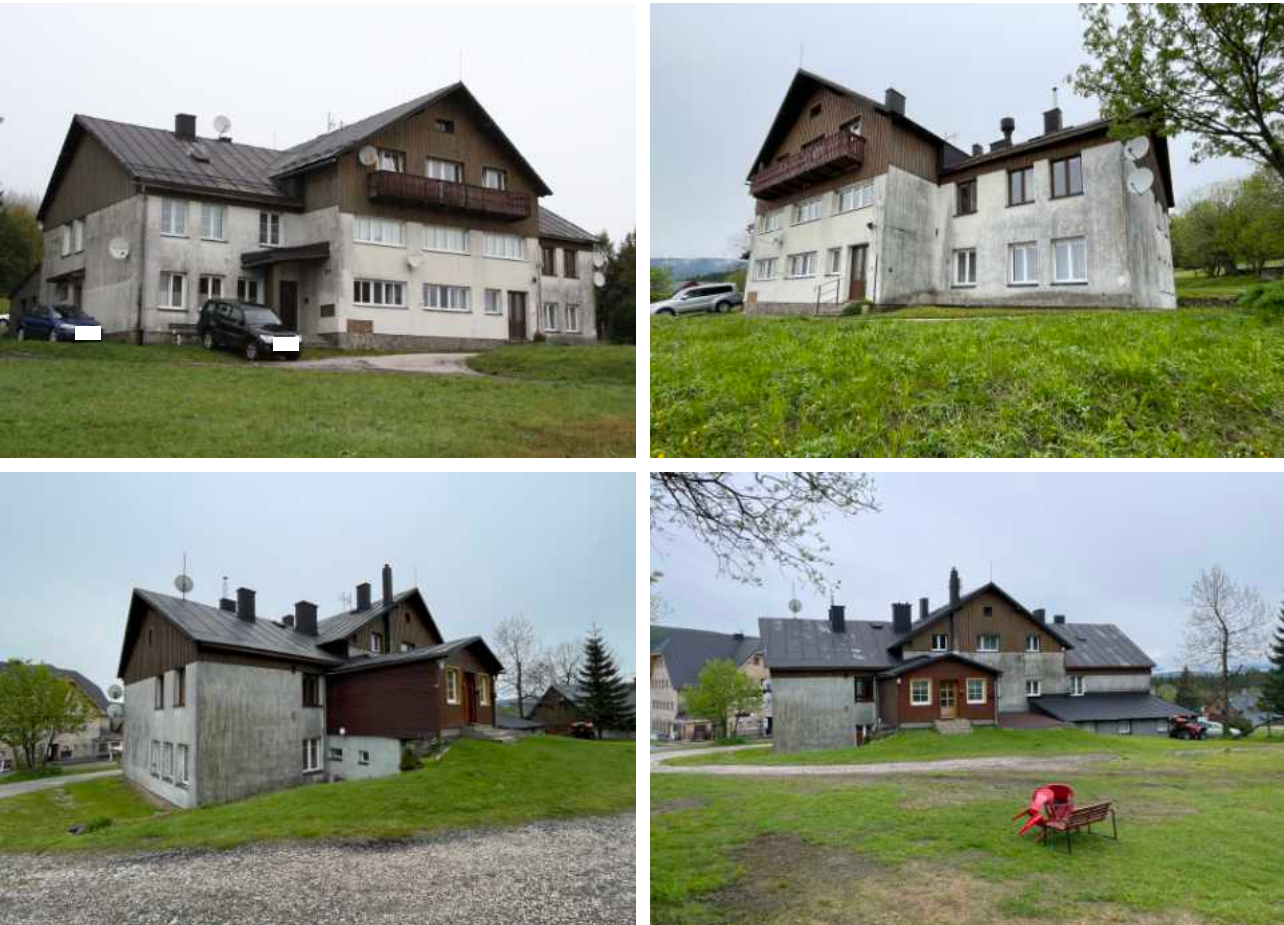
| TURISTICKÁ HORSKÁ CHALUPA (PENSION) | | | | | | | - 1900–1945 + | | | | | |

| Rozsáhlá ubytovna (zcela původně turistická horská chalupa), upravená výrazně v druhé polovině 20. století. S plnohodnotným patrem, širokým trojosým předním rizalitem a řadou dílčích přístaveb v zadní části. Objekt je objemově neadekvátní, s problematickými detaily. | | Hodnota stáří: | 2 |

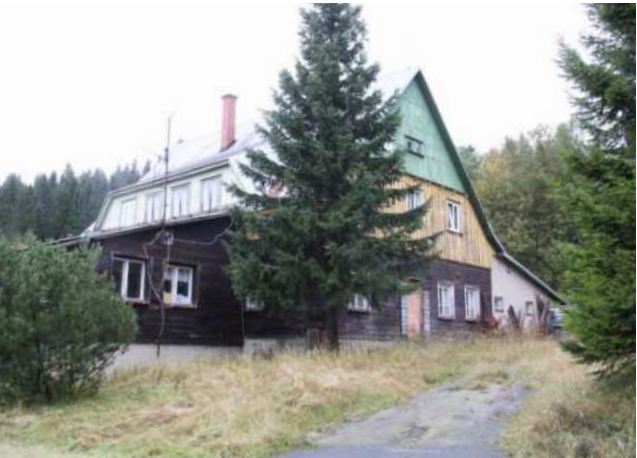
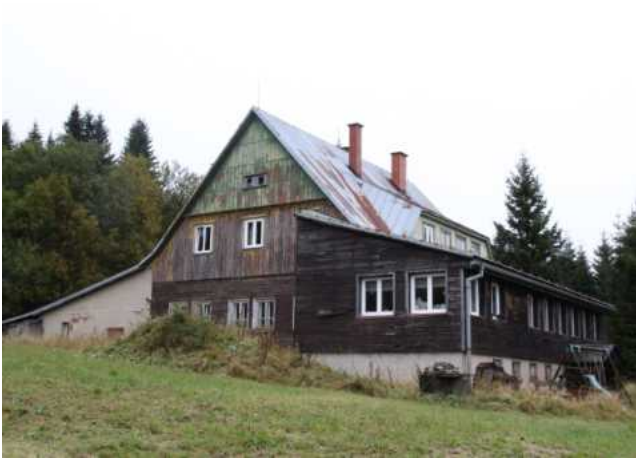
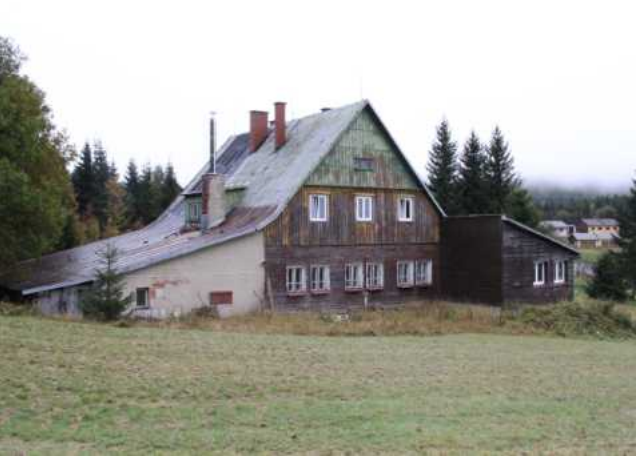
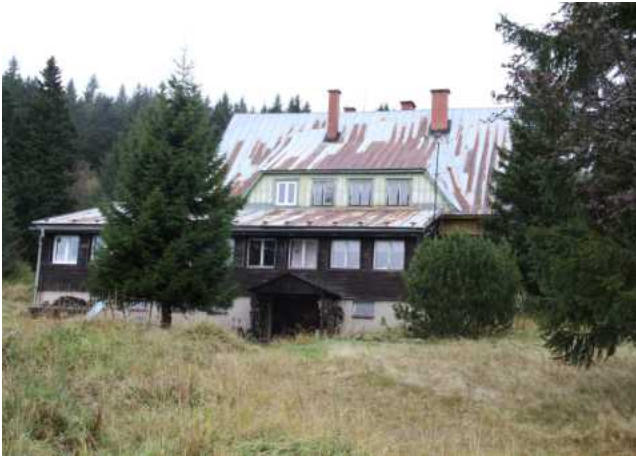
| TURISTICKÁ HORSKÁ CHALUPA (PENSION) | | | | | | | - 1900–1945 + | | | | | |

Poškozený vybydlený objekt turistické chalupy s se sedlovou střechou a obytným podkrovím, s výraznou druhotně přistavěnou verandou a pultovým vikýřem na přední straně střechy. V zadní části přístavba s pultovou střechou navazující na hlavní geometrii střechy. Objemově rozsáhlý objekt s nevhodnými přístavbami, prakticky bez původních detailů.

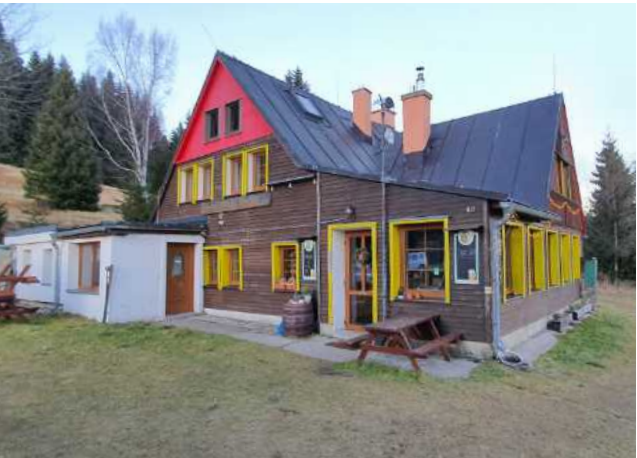
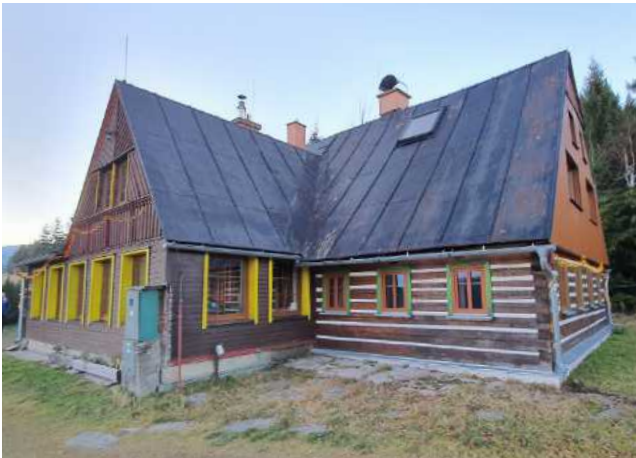
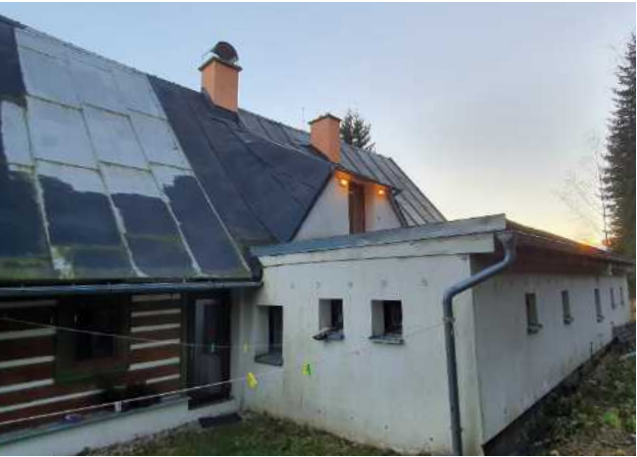
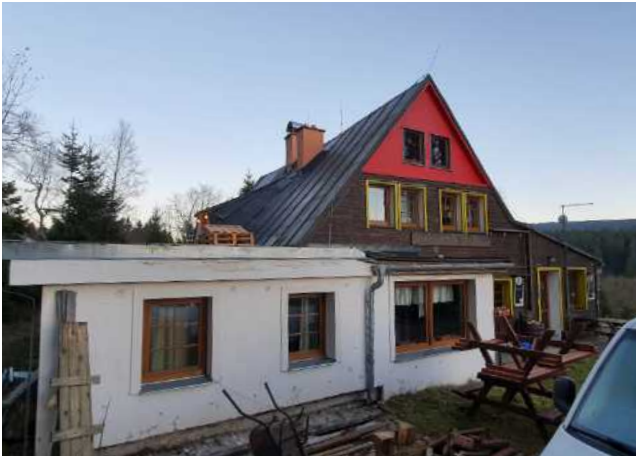
Historická horská chalupa sloužící jako ubytovací zařízení, se sedlovou střechou a předním rizalitem, byla výrazně přestavěna na počátku 20. století a následně v nedávné době, kdy ztratila veškeré hodnotné detaily, které byly nahrazeny zcela neadekvátními prvky, které dramaticky znehodnotily historickou hodnotu stavby.

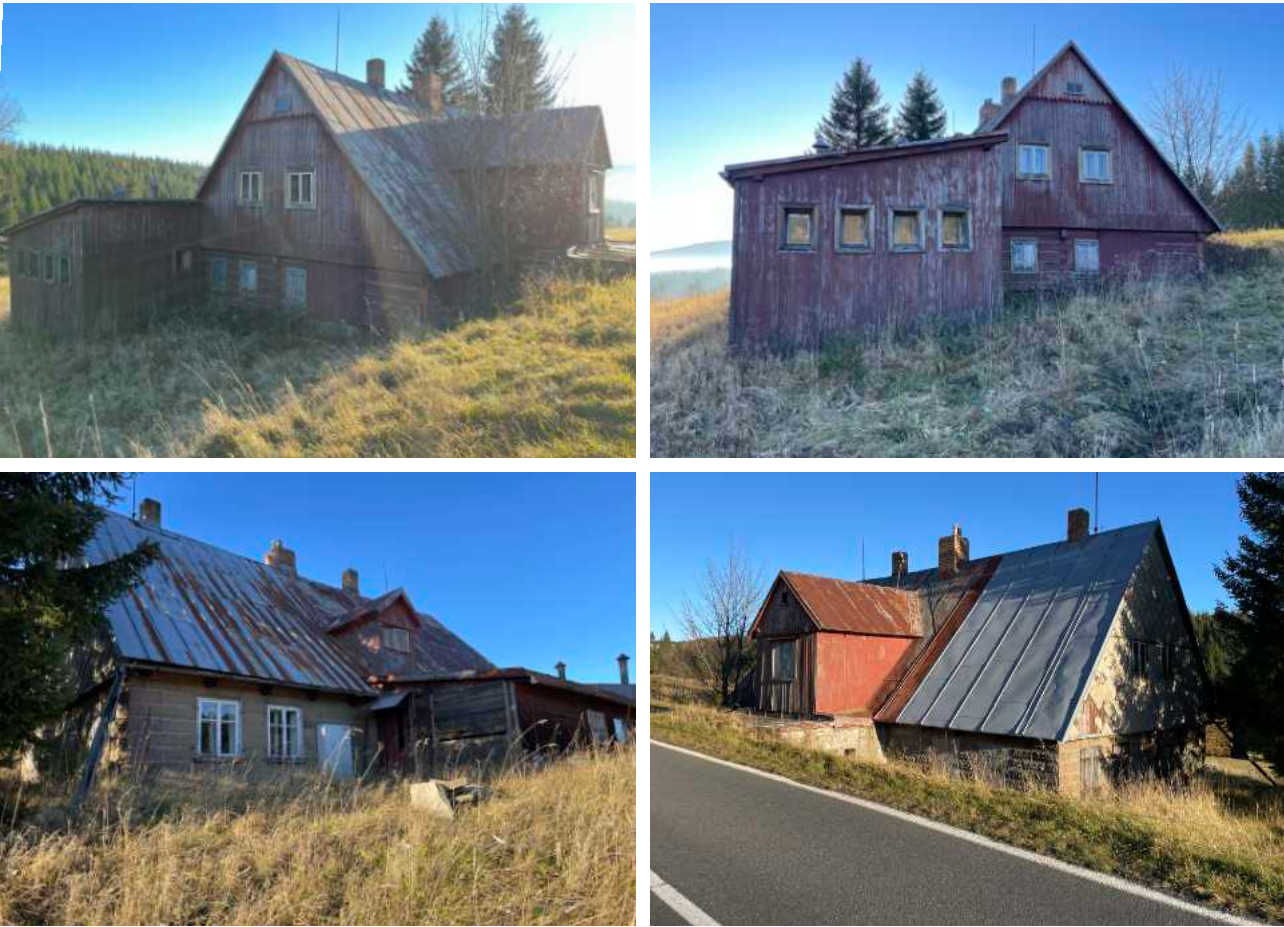
| HORSKÉ HOSPODÁŘSKÉ STAVENÍ | | | | | | - před 1900 + | | | | | |
|---|---|---|---|---|---|---|---|---|---|---|---|
| Původní chalupa se sedlovou střechou, velkým sedlovým seníkovým vikýřem a malým sedlovým vikýřem na přední straně. Žádveří a dřevník jako hmoty výrazně upraveny. Objekt přestavěn před 2. světovou válkou, kdy došlo k obložení stěn. Přístavby mladší. Detaily nepůvodní nebo poškozené. Objekt je v současné chvíli prázdný. | | | | | | | Hodnota stáří: 3 | | | | |
