# **ARCHITEKTONICKÁ STUDIE OBCE MALÁ ÚPA**

ANALYTICKÁ ČÁST

Obec Malá Úpa

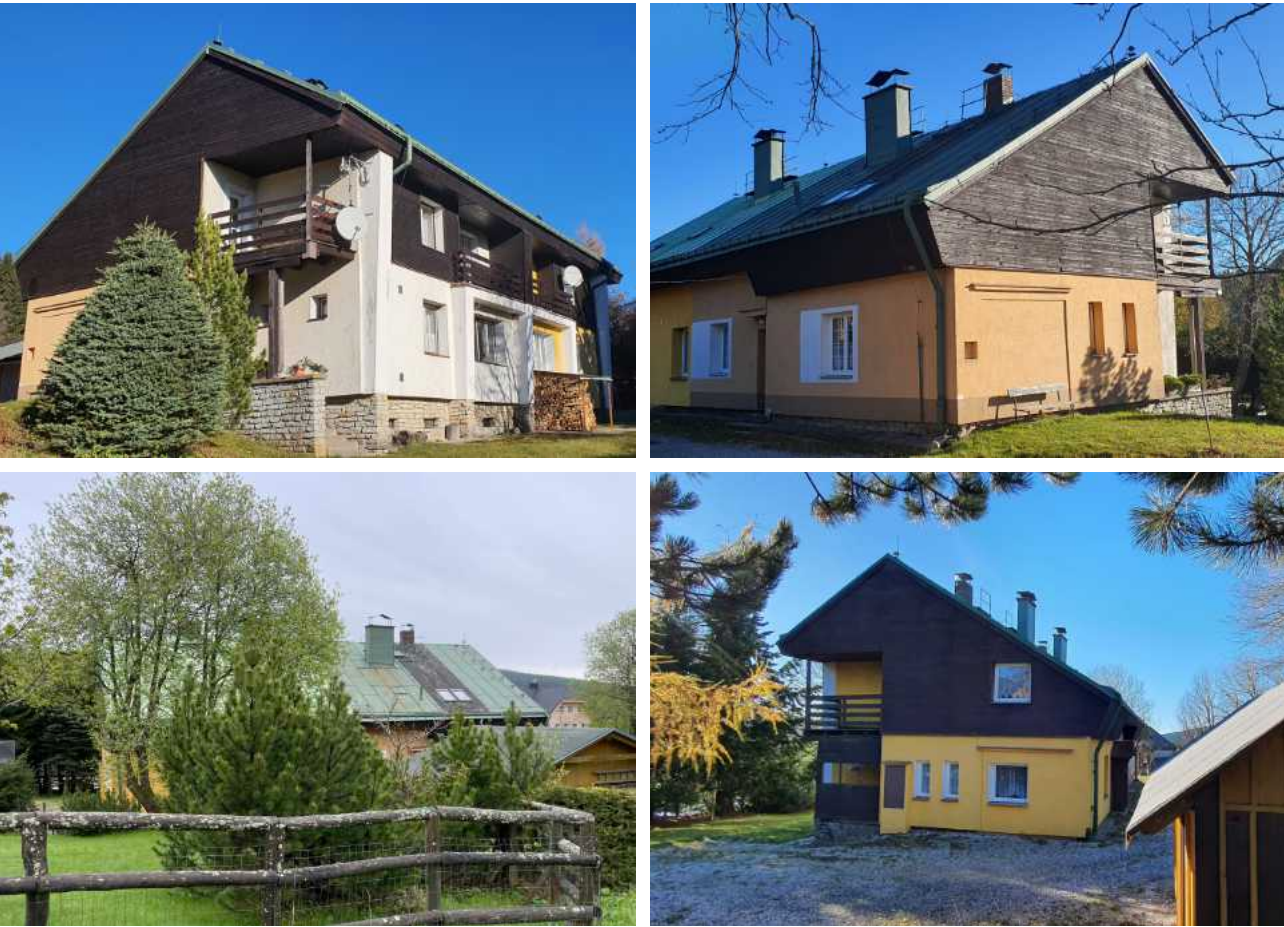
Dvoupodlažní ubytovna z druhé poloviny 20. století je neadekvátního objemu i proporcí. Sklon střech i celková hmota jsou asymetrické, což je řešení nevhodné. V zadní části partie objektu zateplené a nevhodně upravené.

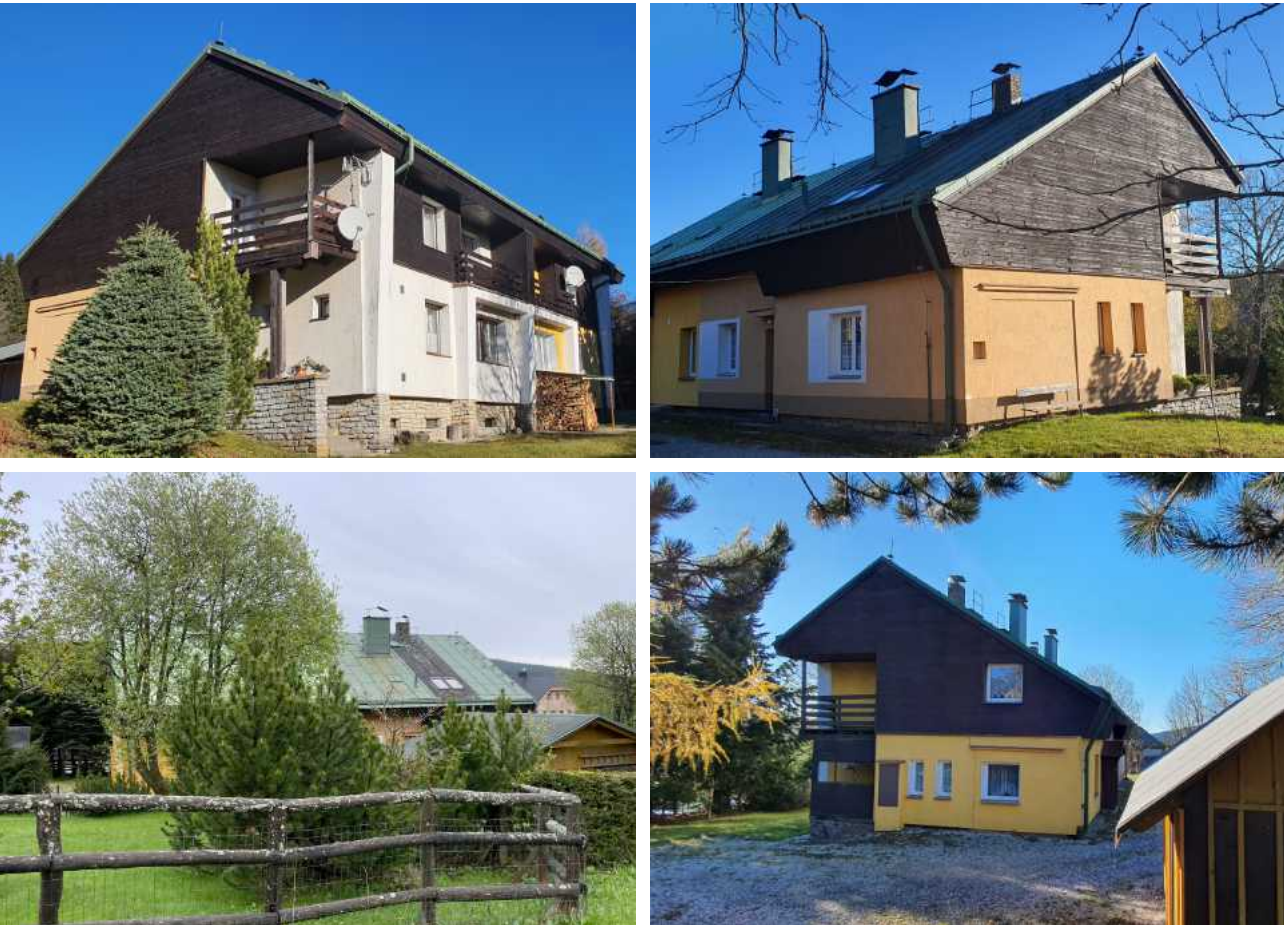
Dvoupodlažní ubytovna z druhé poloviny 20. století je neadekvátního objemu i proporcí. Sklon střech i celková hmota jsou asymetrické, což je řešení nevhodné. V zadní části partie objektu zateplené a nevhodně upravené.

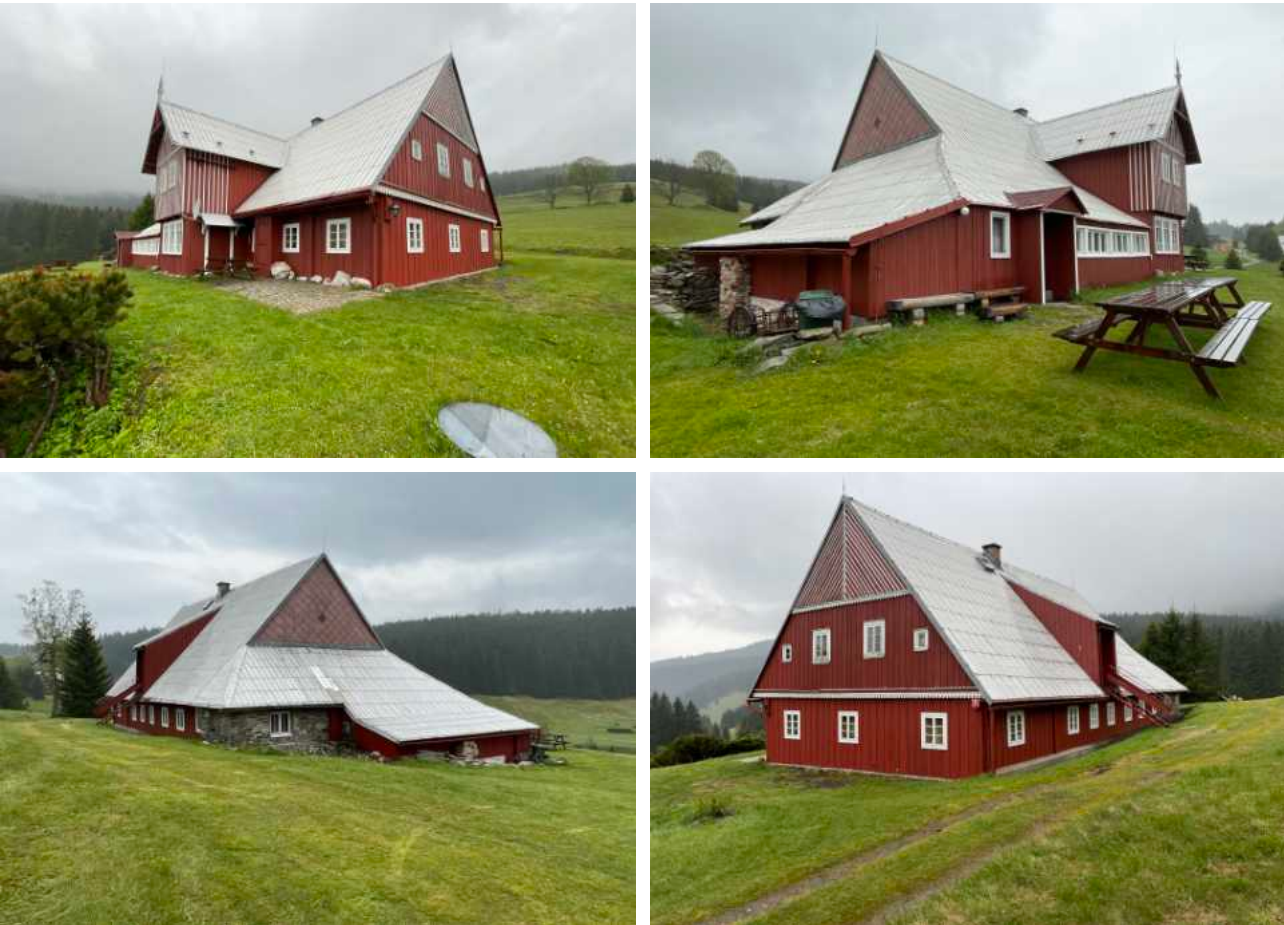
Původní chalupa se sedlovou střechou a pultovým vikýřem, doplněná o rizalit s ozdobným průčelím a verandou v místě dřevníku, kde je prostor půdorysně rozšířen. Deštění objektu staršího data, včetně výpravné lomenice.

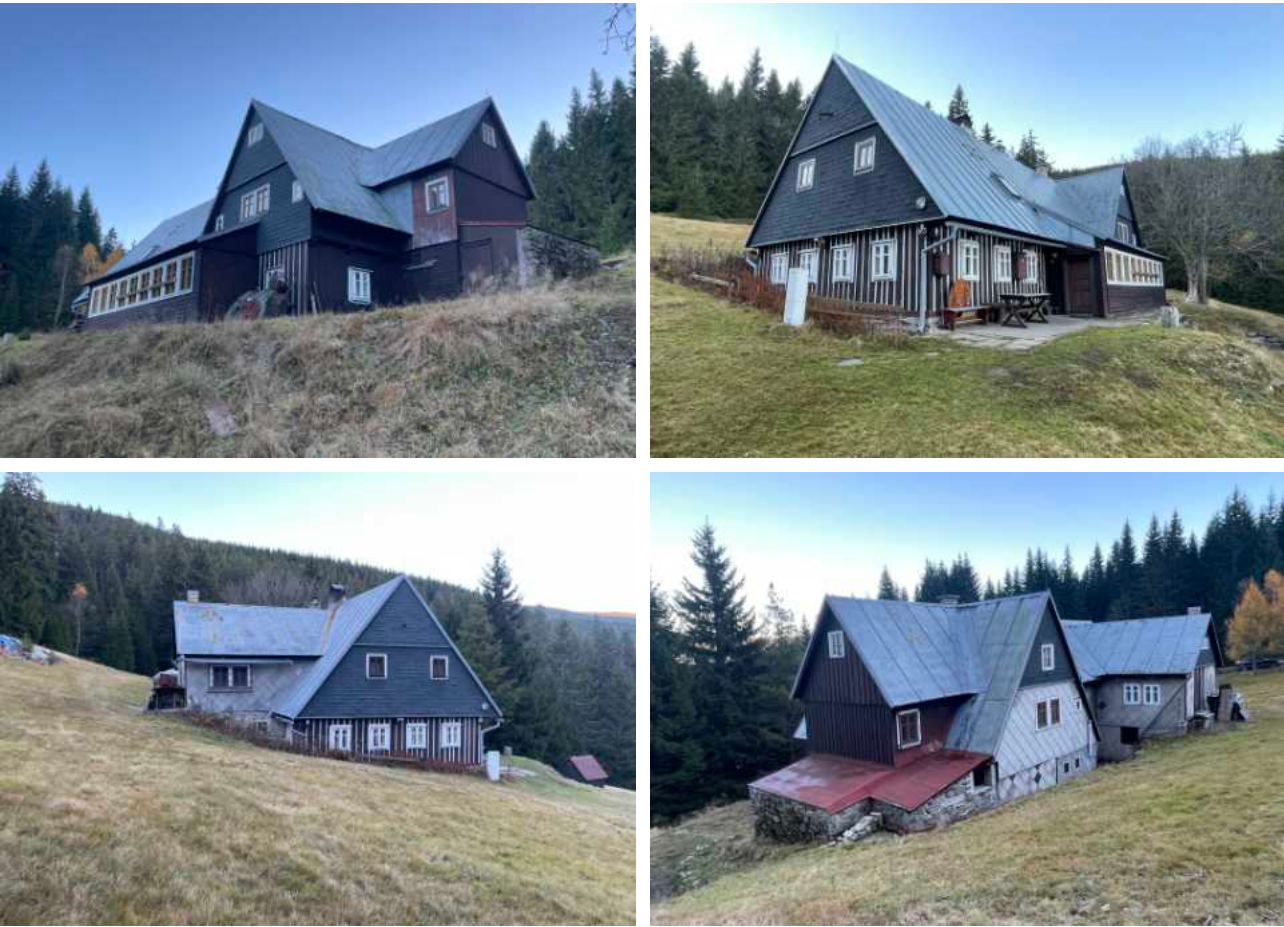
Původní chalupa se sedlovou plechovou střechou a velkým sedlovým seníkovým vikýřem doplněná na počátku 20. století o přístavbu kolmého křídla v prostoru bývalého dřevníku. Deštění z doby úprav šablonové, na roubení svislé prkenné. Zádveří protaženo jako spojovací chodba ke kolmému křídlu. Deštění štítů novodobé, z asfaltových šablon.

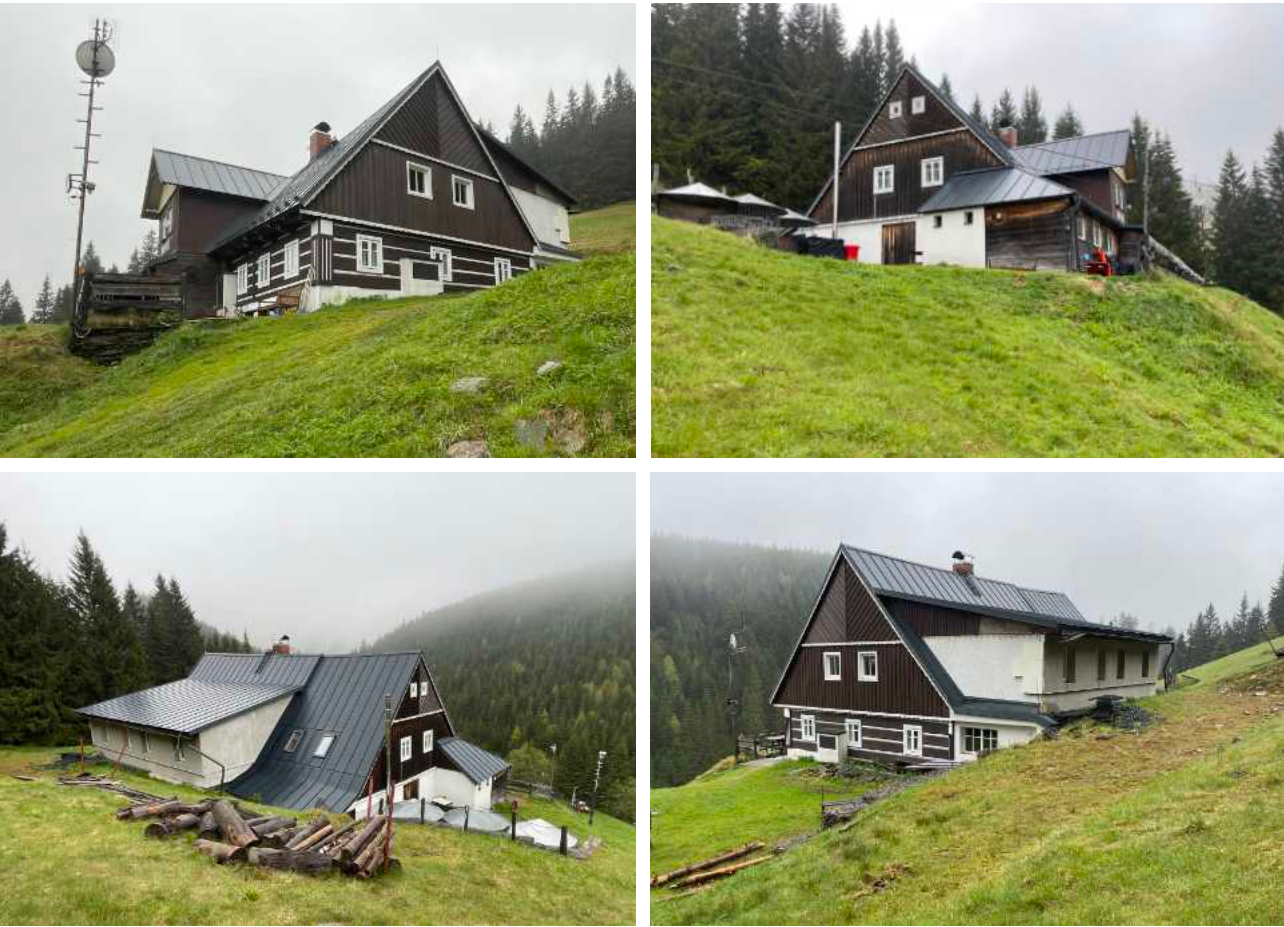
| Původní chalupa se sedlovou plechovou střechou doplněná o výraznou přístavbu, dřevníkem s verandovými okny a druhotně doplněným předním rizalitem. V zadní části je chalupa doplněna o omítané vestavěné podkroví, které značně degraduje celkový objem, stejně jako druhotné deštění. | | | | Hodnota stáří: | | 3 |

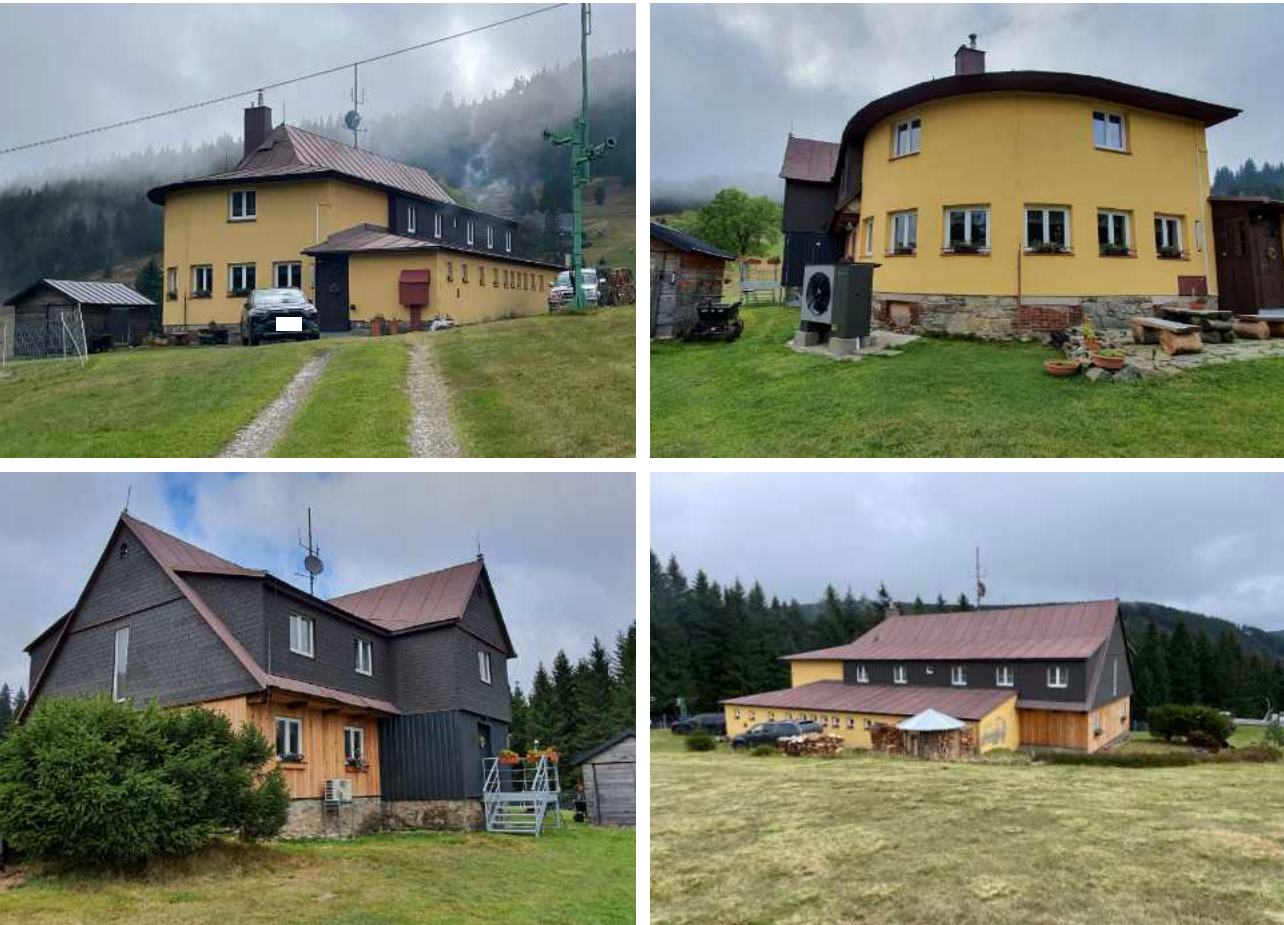
| HORSKÉ HOSPODÁŘSKÉ STAVENÍ | | | | | | - před 1900 + | | | | | | |

| Významně přestavěná a rozšířená chalupa, upravená pro parametry turistického ubytování v druhé polovině 20. století. Z původního tvaru se dochovala pouze sedlová střecha a podlažnost, objekt je doplněn o pásové vikýře a přístavbu v zadní části, která jej neadekvátně objemově rozšiřuje. | | | Hodnota stáří: | | 3 |

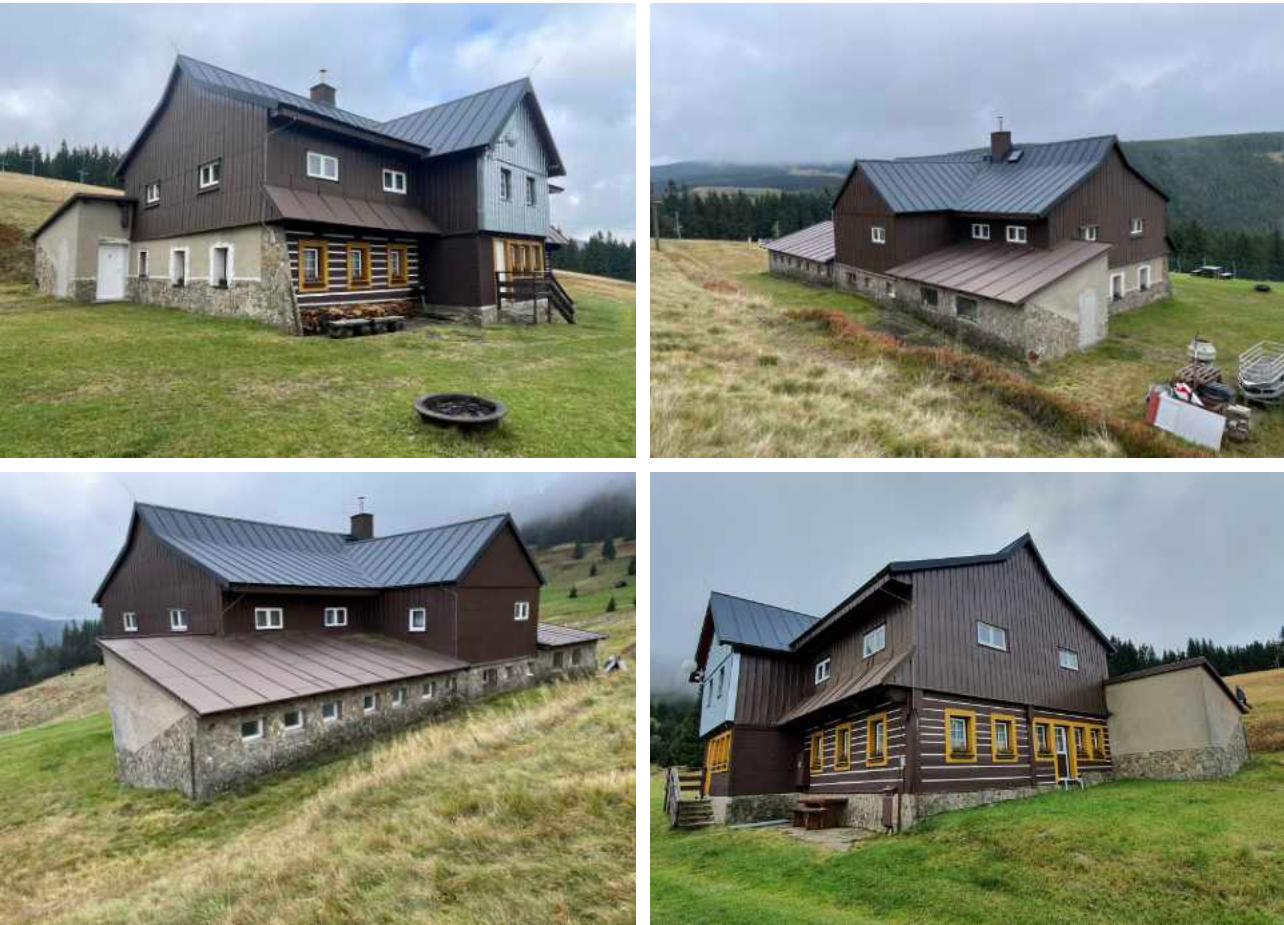
| HORSKÉ HOSPODÁŘSKÉ STAVENÍ | | | | | | | - před 1900 + | | | | | |

Významně přestavěná a rozšířená chalupa se sedlovým seníkovým vikýřem, upravená pro parametry turistického ubytování v druhé polovině 20. století. Z původního tvaru se dochovala pouze část zdíva v přízemí a rizalit. Celá hmota nastavěna o patro, což nevhodně upravuje geometrii střechy. V zadní části podélná přístavba. V místě odstraněného dřevníku novodobé obklady. Celý objekt novodobě zadeštěn.

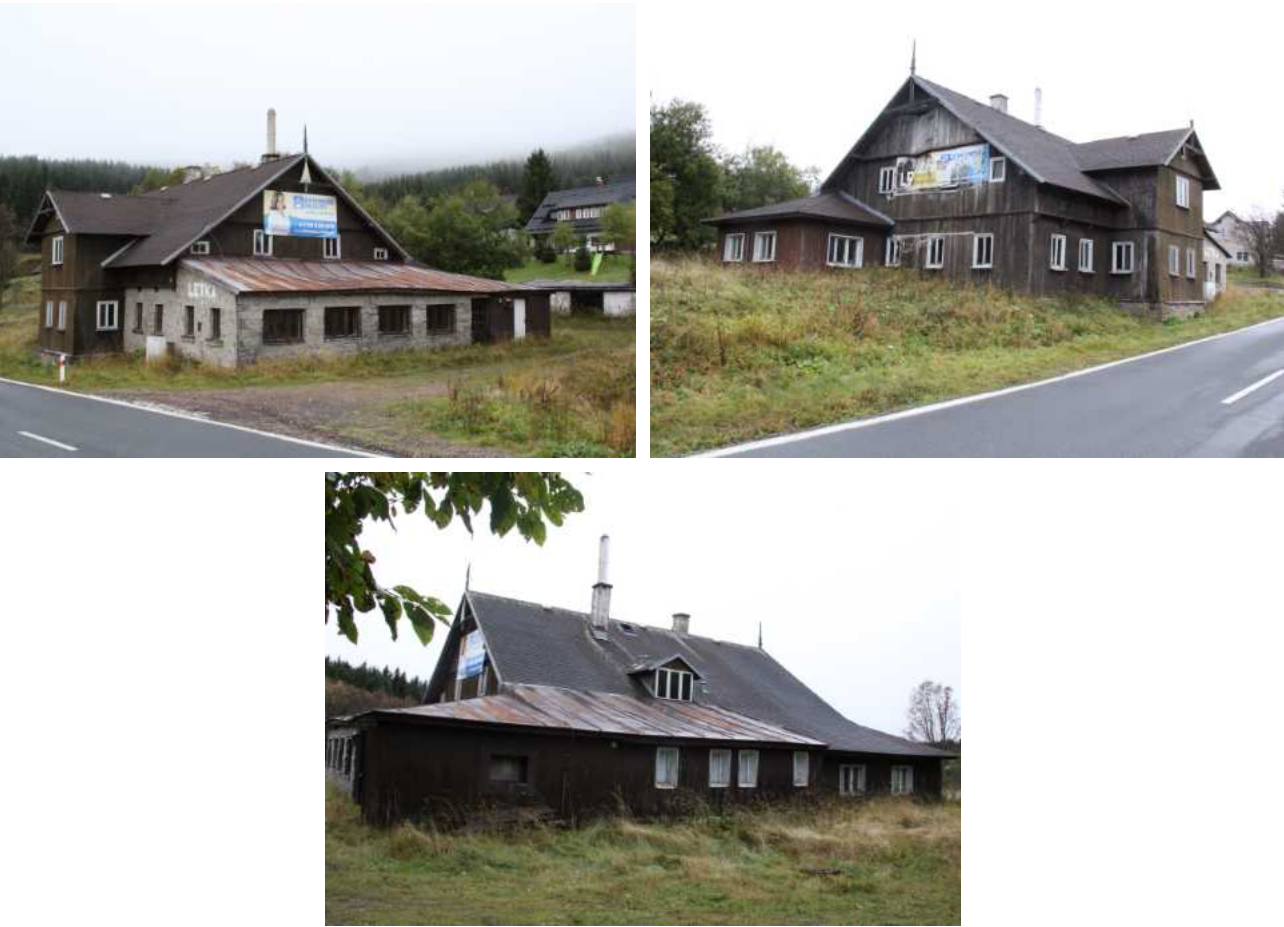
| UBYTOVACÍ VARIACE HORSKÉ CHALUPY | | | | | | | - 1900–1945 + | | | | | |

| Turistická chalupa se sedlovou střechou s asfaltovou šablonovou kratinou s předním rizalitem a polopatrem, doplněná o velké množství přístaveb hlavně v 2. polovině 20. století. Deštění objektu druhotné, poškozené. Ve štítech dochovány ozdobné kříže s korouhvemi. Objekt je v havarijním stavu. | | | | Hodnota stáří: 2 | |

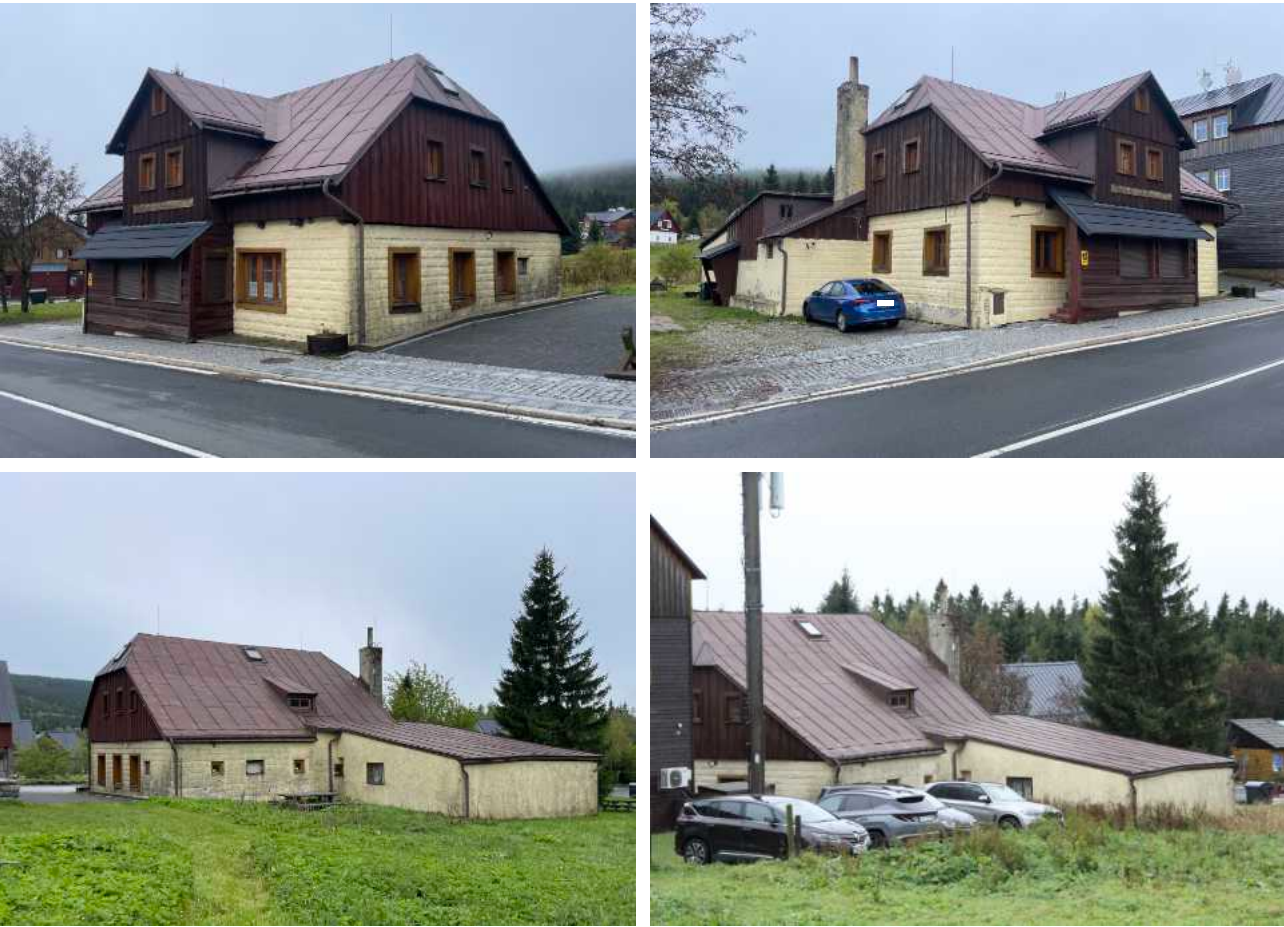
| UBYTOVACÍ VARIACE HORSKÉ CHALUPY | | | | | | | - 1900–1945 + | | | | | |

Chalupa z první poloviny 20. století, jednopodlažní s polopatrem a předním sedlovým rizalitem (adaptovaným v úrovni přízemí na vstupní zádveří). V zadní části s řadou přístaveb, bez vikýře. Přízemí obloženo původním umělým kamenem. Většina detailů zachována, ale poškozena. Neadekvátně barevné přízemí.

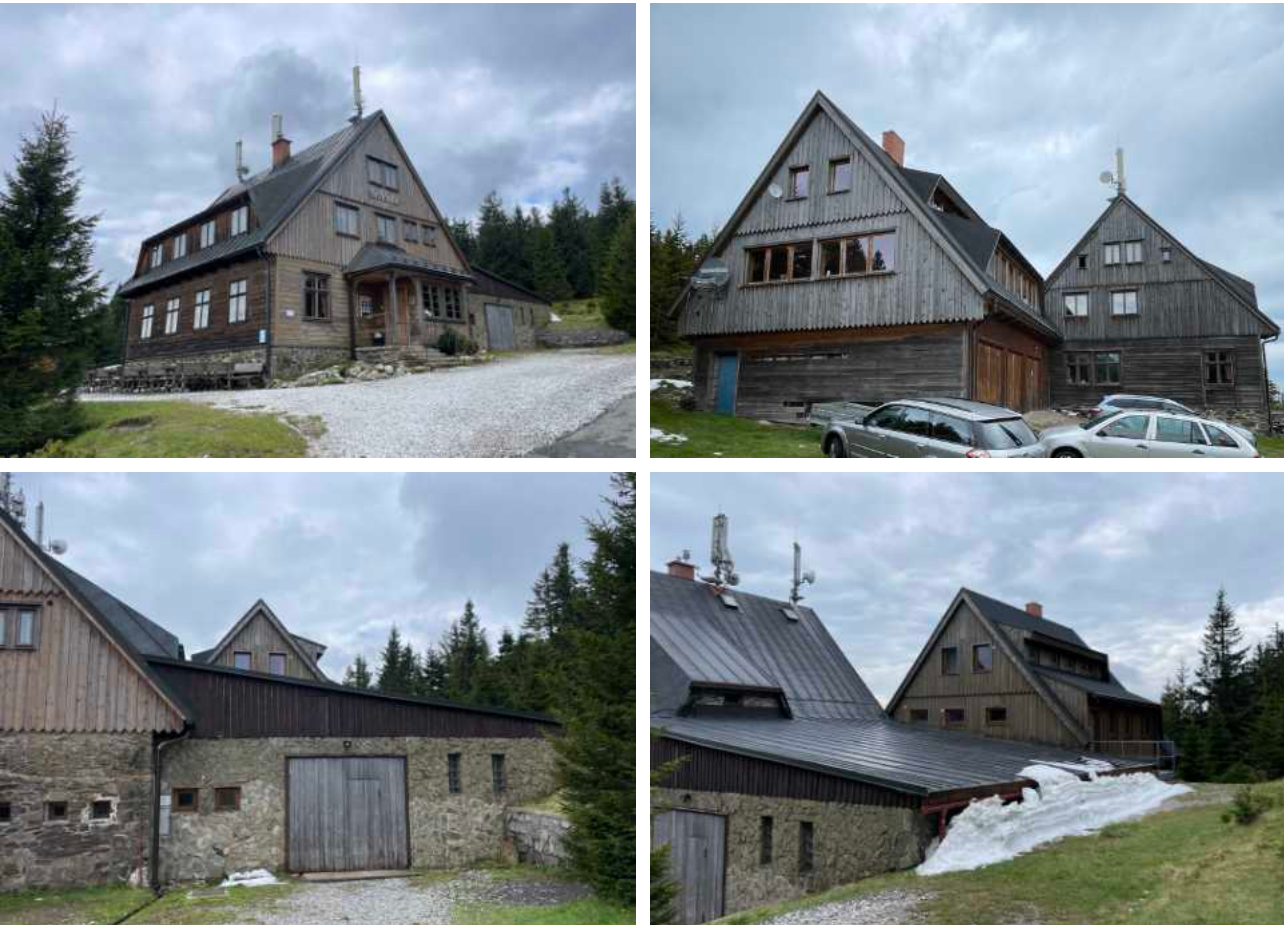
| TURISTICKÁ HORSKÁ CHALUPA (PENSION) | | | | | | | - 1900–1945 + | | | | | |

Bouda Jelenka, vybudována ve 30. letech 20. století, slouží jako restaurace s ubytováním. Pro svou atypickou polohu je objekt rozšířen v druhé polovině 20. století o rozsáhlý objekt zázemí. Hlavní budova je přízemí, se sedlovou plechovou střechou, dvoupodlažním podkrovím a párovým vikýřem, obdobně je řešen podružný objekt. Obě stavby mají dřevěné deštění a kamenné podezdívky.

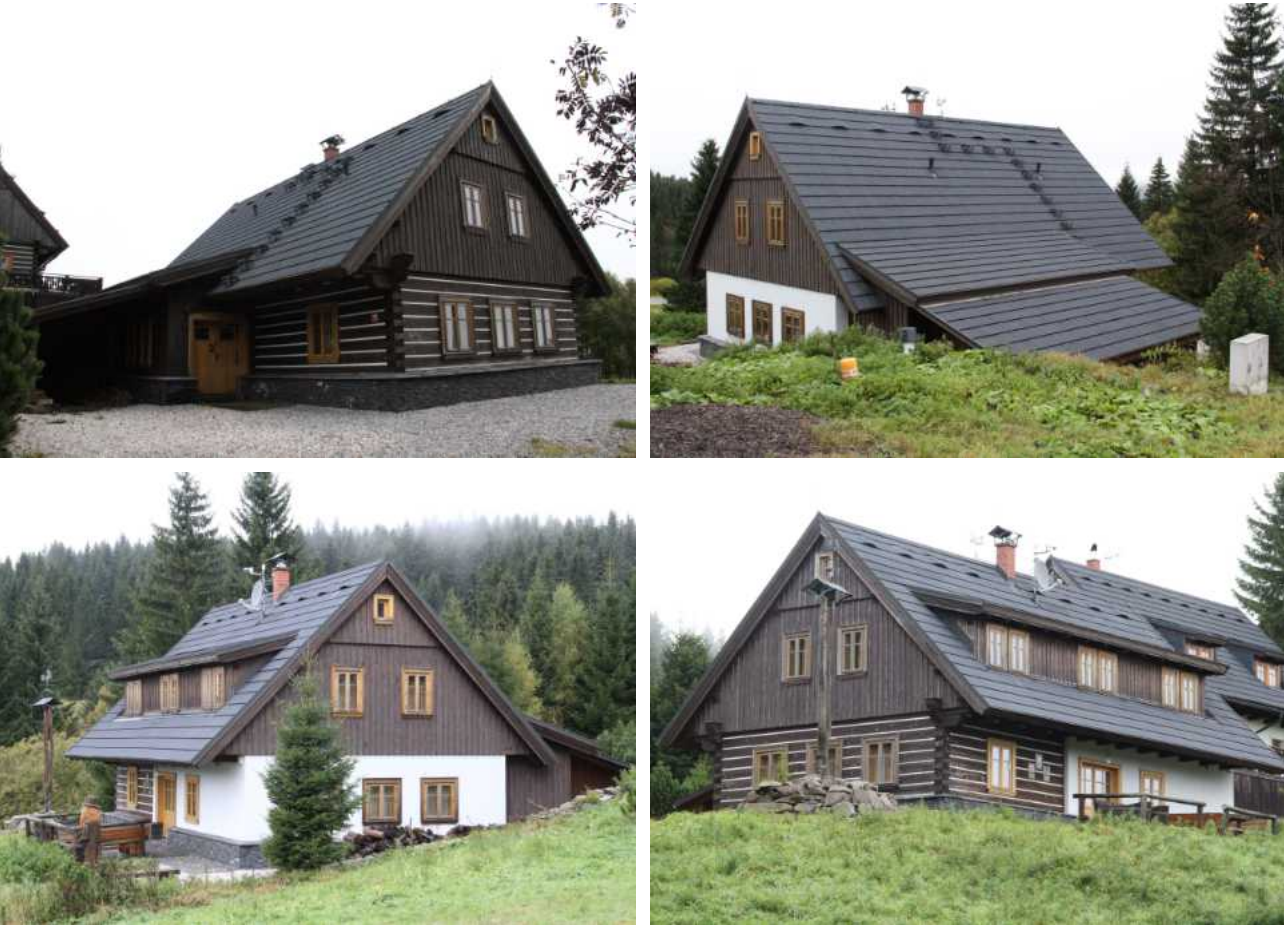
Poměrně zdařilá imitace historické chalupy s jednoduchou sedlovou střechou s umělým šindelem a pultovým pásovým vikýřem, nad pravidelným půdorysem, imitativně celoroubená, s vhodně řešenými detaily deštění i oken, byť ne typickými pro horské prostředí.

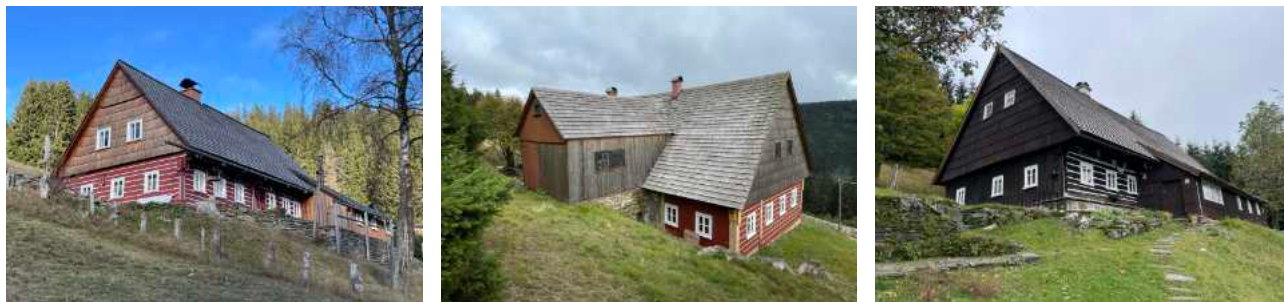
*Dobře dochované příklady typu 1: čp. 31 Dolní Malá Úpa, čp. 35 Dolní Malá Úpa, čp. 95, Horní Malá Úpa*

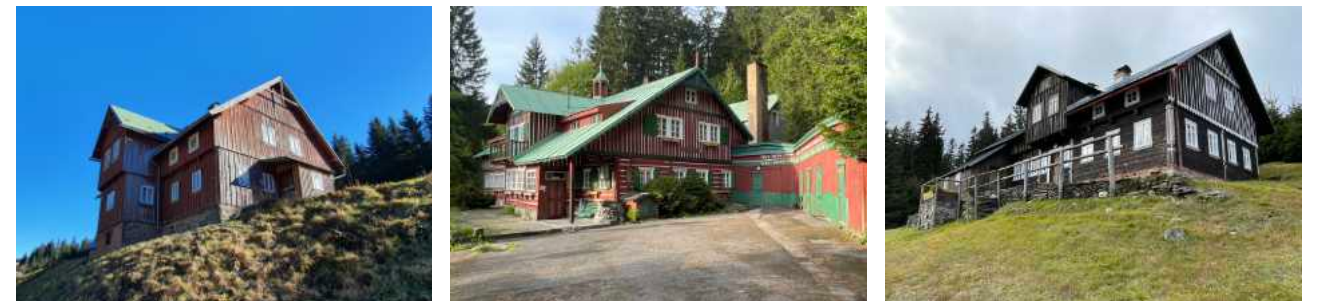
*Dobře dochované příklady typu 2: čp. 117 Horní Malá Úpa, čp. 21 Dolní Malá Úpa, čp. 36 Dolní Malá Úpa*

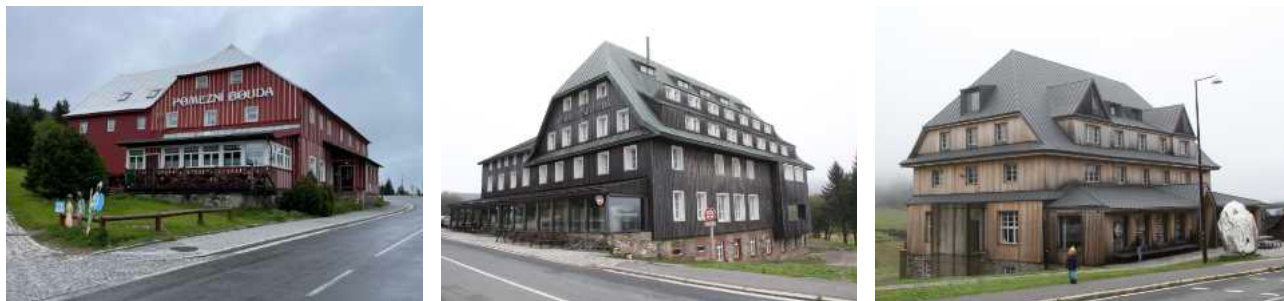
Dobře dochované příklady typu 3: čp. 40 Horní Malá Úpa, čp. 87 Horní Malá Úpa, čp. 112 Horní Malá Úpa

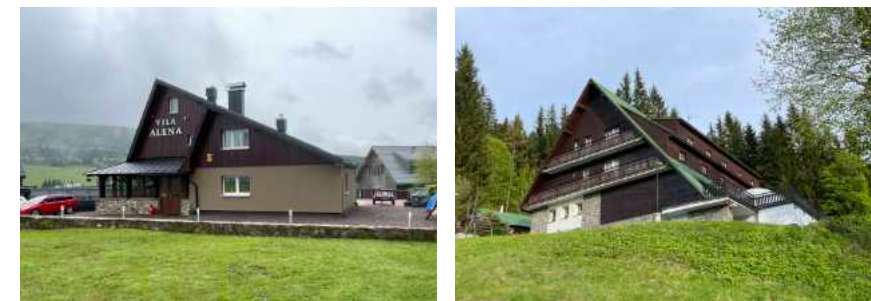
Dobře dochované příklady typu 4: čp. 123 Horní Malá Úpa, čp. 111 Dolní Malá Úpa

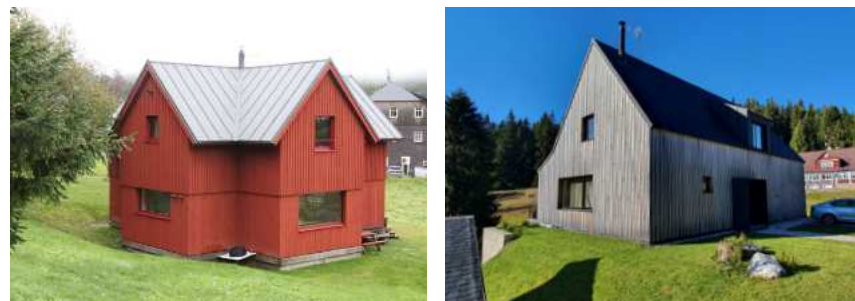
Příklady typu 5: e. č. 13 Horní Malá Úpa, čp. 138 Dolní Malá Úpa

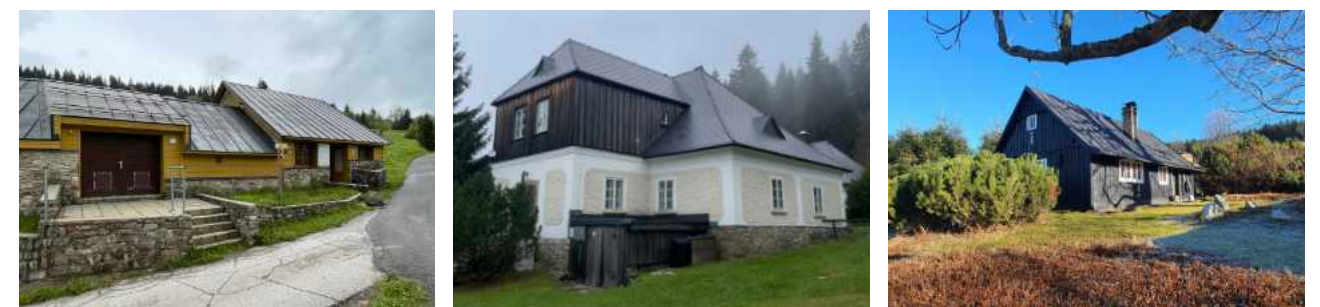
Příklady typu 6: čp. 137 Horní Malá Úpa (čistírna), čp. 69 Dolní Malá Úpa (fara), chata čp. 83 Dolní Malá Úpa

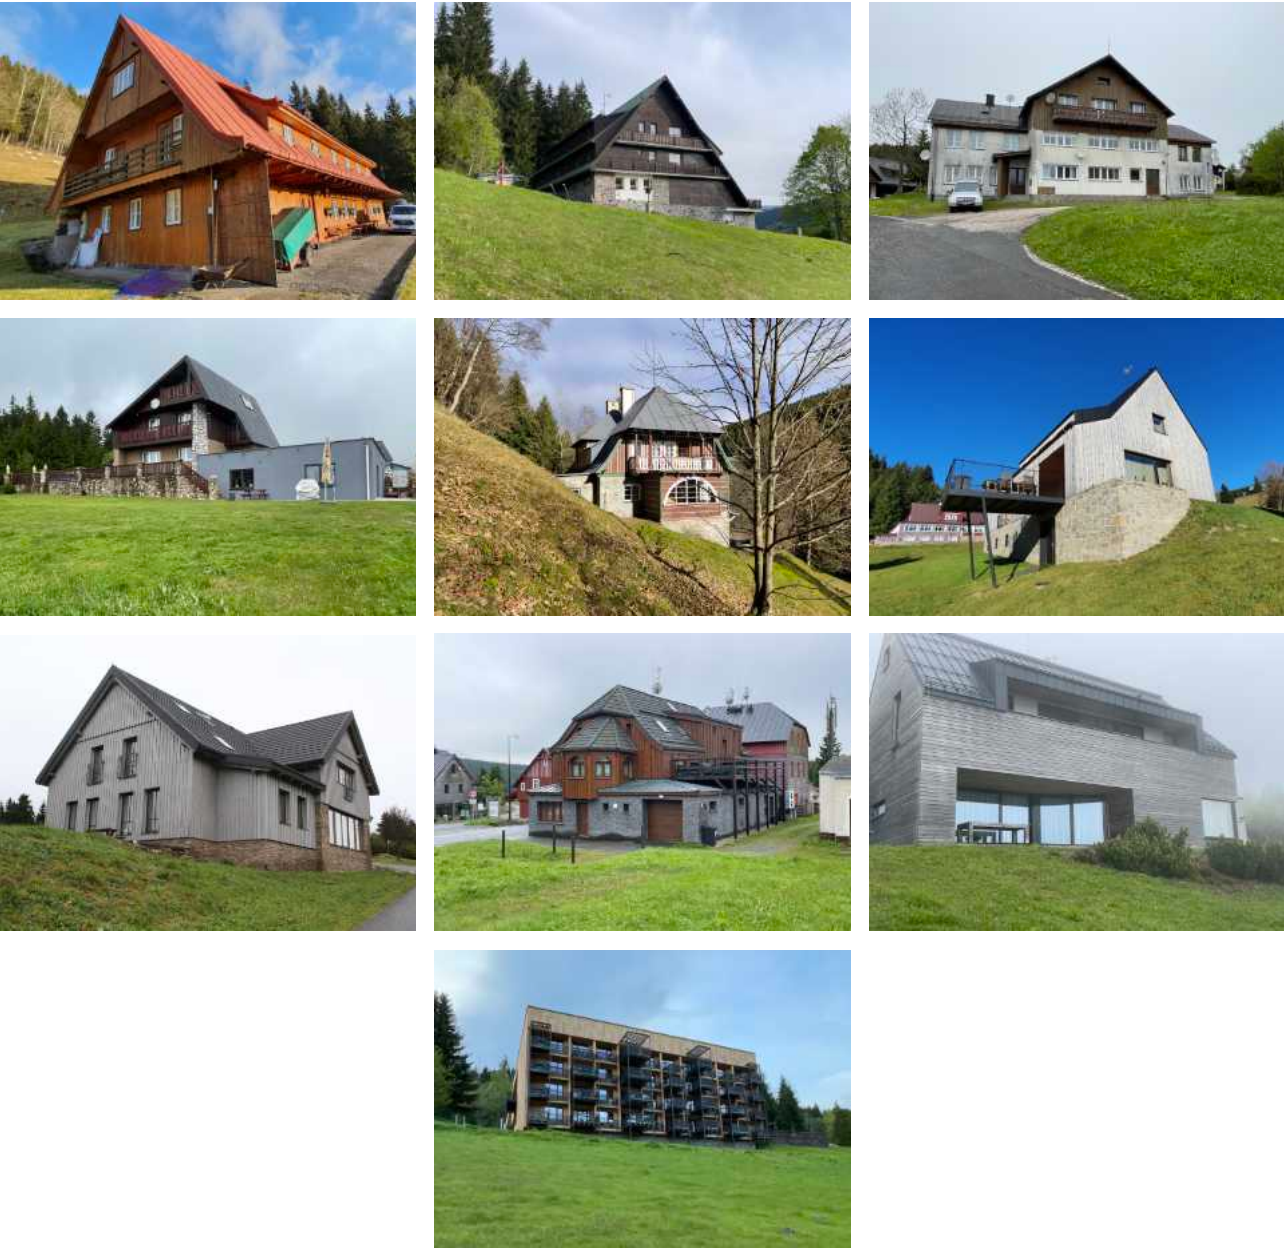
Balkóny se objevují zejména u poválečných staveb, například ve štítech jako u čp. 107 a 111 (DMÚ), či 43 a 123 (HMÚ). Existují méně problematické varianty, ať již u historických příkladů čp. 119 (DMÚ) nebo u současných staveb (čp. 138 DMÚ). Obdobně problematické jsou balkóny před francouzskými okny (e.č. 9 HMÚ) či jsou střešní terasy (viz ČP. 109 HMÚ). Zcela nežádoucí je umístění balkónu do vikýře (e.č. 5 a 6 HMÚ). Extrémním případem je rekonstrukce čp. 128, DMÚ, kde dodatečně doplněné balkóny zásadně zhoršily již beztak zcela nevhodný objem a výraz budovy.

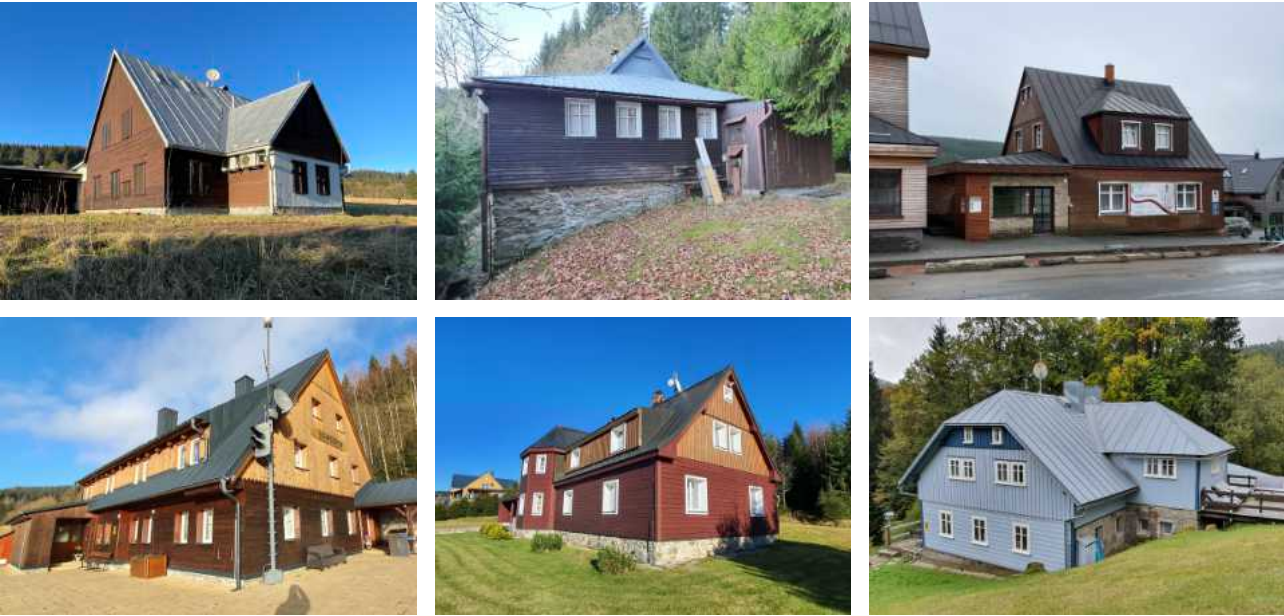
Horizontální deštění imitující roubení bylo zpravidla dvoubarevné, kdy střední polopero imitující mezitrámovou jílovou mazaninu bývalo světlejší. Roubené spoje byly nadále překrývány ozdobnými prkny (zdobnými krycími pilastry). Okna bývala osazena výraznými šambránami, resp. obložkami, překrývajícími deštění. Negativní variací zejm. druhé poloviny 20. století je obložení banálními palubkami, a to jak horizontálně, tak vertikálně. Ty mají nepřiznané spáry, a výrazně ztrácejí jakýkoliv detail. Obecně lze uvést, že kromě případů obnovy zmiňované imitace roubení je pro rekonstrukce i novostavby horizontální deštění výrazně negativním prvkem, jelikož je zde historicky i konstrukčně (kvůli povětrnostním podmínkám – zatékání vody) zcela nevhodné.

Horizontální deštění je třeba vnímat v naprosté většině případů jako problematické a nevhodné napodobování vodorovného deštění roubení. Vodorovné deštění nemá adekvátní detail a je nevhodné z hlediska stavebně technického. Za negativní příklady např. čp. 52, 73 a 123 HMÚ a 104 a 125 DMÚ. Výjimečné pozitivní příklady jsou zejména historické objekty, u nichž deštění vychází z variace na deštění roubení, např. čp. 112 DMÚ.

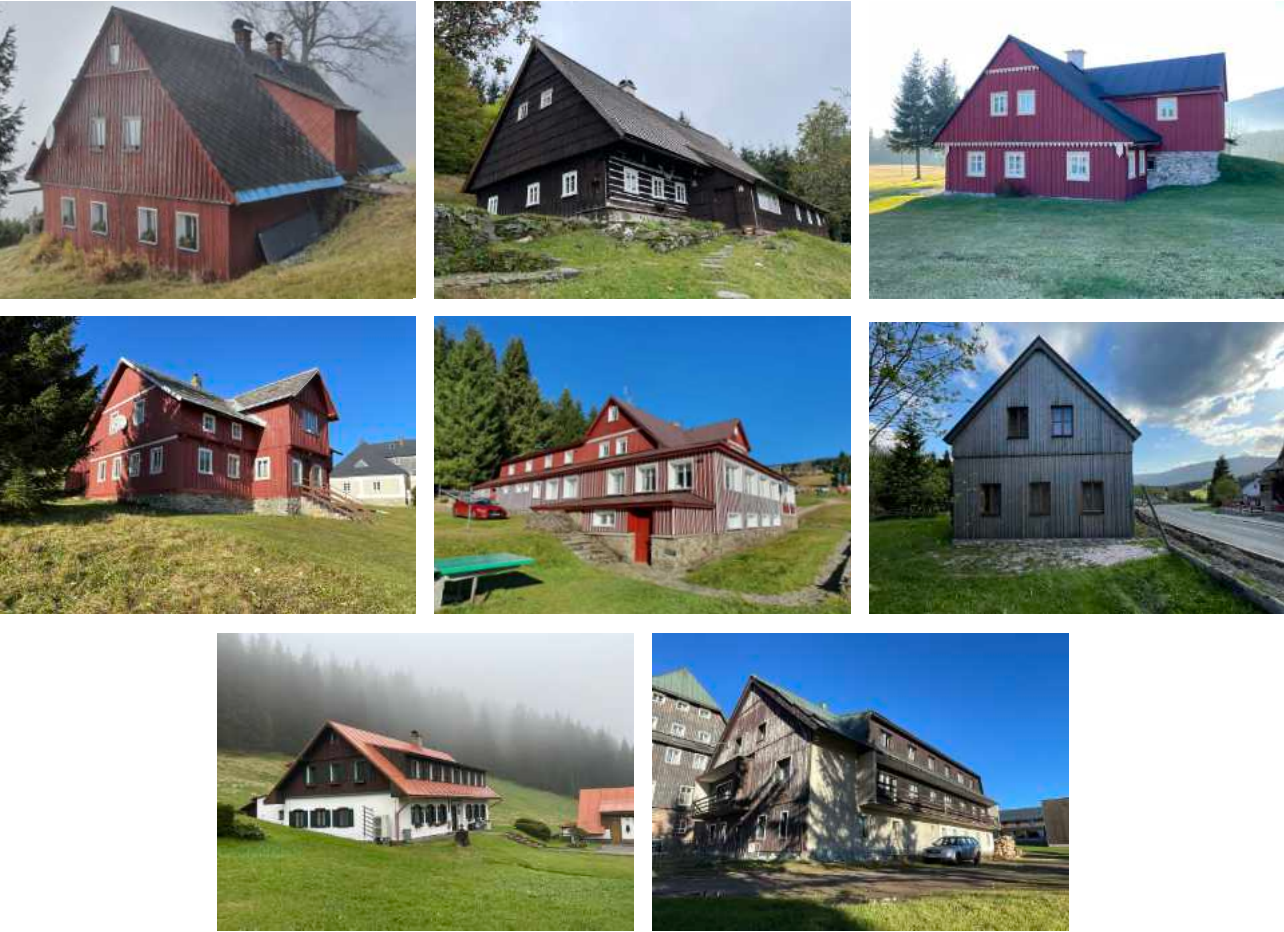
Vertikální deštění se nepokouší imitovat roubení, a prkna jsou kladena naopak svisle vedle sebe a jejich překryv je řešen zpravidla latěmi, většinou s okosenými rohy, které jsou přes spoje překládány. Prkna bývají hrubě tesařsky opracována a provedena v tmavším nátěru, latě bývají světlé a imitují deštění štítu. Deštění se objevuje jak na hlavní lodi objektu, tak na dřevnicích či vikýřích. Okna bývala osazena výraznými šambránami, resp. obložkami, překrývajícími deštění. Negativní variací zejm. druhé poloviny 20. století je obložení banálními palubkami, a to jak horizontálně, tak vertikálně. Ty mají nepřiznané spáry, a výrazně ztrácejí jakýkoliv detail.

Vertikální deštění je nejtypičtější ukázkou povrchu štěn chalup, a také lomenic (zde neuvedeny jako samostatný atribut). Starší podoba čp.101 DMÚ či čp. 95 HMÚ, případně rekonstruované čp. 60 HMÚ. U staveb typu 2 pak čp. 68 DMÚ a čp. 91 DMÚ. U současných příkladů zejm. čp. 115 HMÚ. Mezi negativními příklady lze zmínit čp. 78 HMÚ či čp. 113 HMÚ.

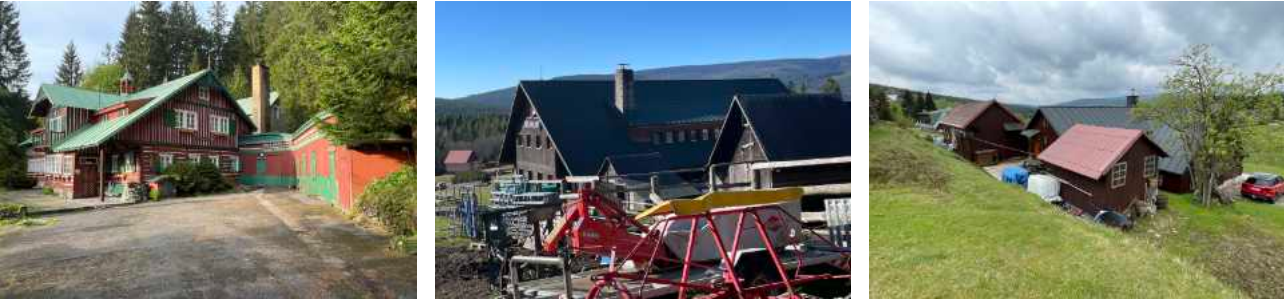
*Jako středně problematické lze chápat v jedné linii vybudované hospodářské stavby při čp. 21 či 79 DMÚ, jako výhradně problematické lze vnímat například objekty okolo čp. 30 HMÚ.*

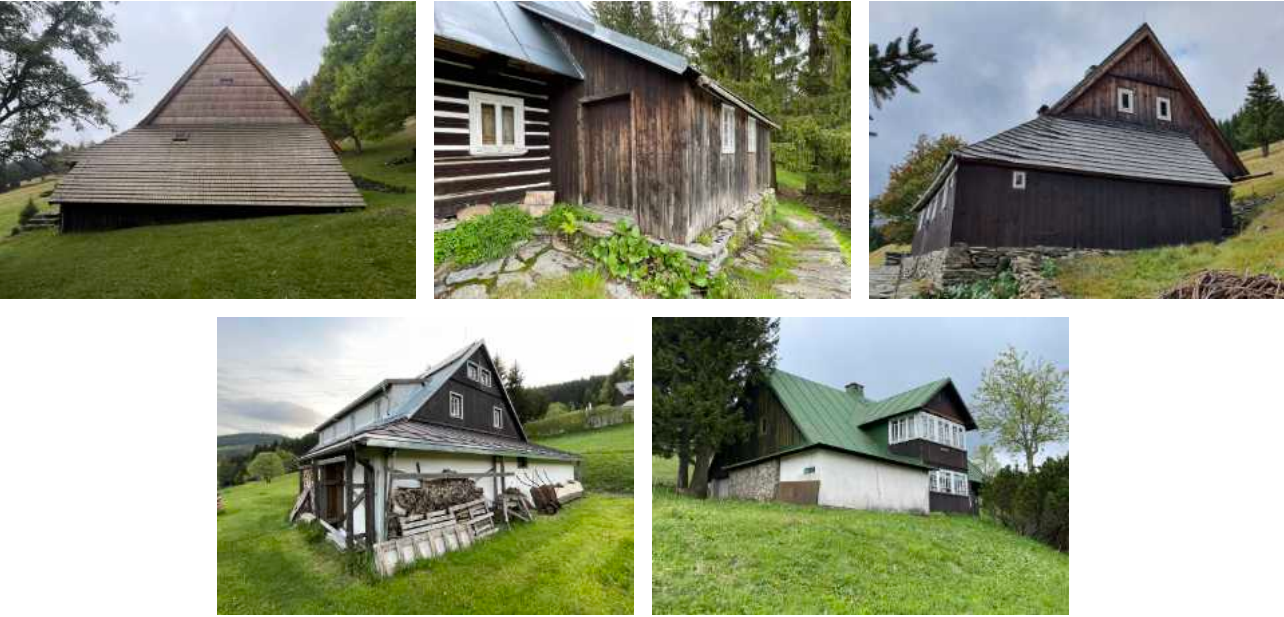
Základní hmota historických chalup bývala u zadního štítu doplněna o úzký pás dřevníku a na přední straně u vstupu do chalupy o podélný pás zádveří. Toto řešení umožňovalo v zimě suchou nohou procházet do zadní části objektu k chlévní a dřevníkové části. Konstrukce byla zpravidla rámová a střecha pultová, navazující přirozeně na hlavní střešní rovinu, avšak v menším sklonu. Dřevníky byly zejména v 2. pol. 20. stol. hojně ubourávány, případně adaptovány na obytné verandy. Původní hospodářská je nahrazena zpravidla provozem domu, částečně pobytovým. Ve stávajících objemech jsou tak pouze realizována rozměrnější okna, a prostory mohou sloužit jako společenské místnosti, jídelny apod.

*V zásadě pozitivní a dobře dochované původní typologické součásti objektu, viz. čp. 95 HMÚ a čp. 5 a 37 DMÚ, jako negativní lze spatřovat např. čp. 47 DMÚ a čp. 28 HMÚ, kde došlo k popření původní materiality dřevníku.*

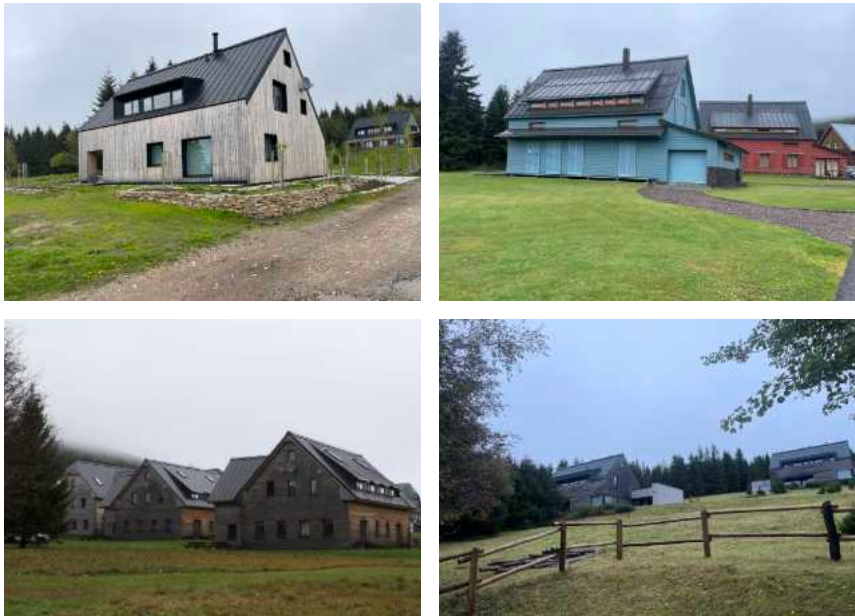
Duplicitními příklady jsou dvojice ev. č. 6 a 9 DMÚ, a dále čp. 133 a 134 HMÚ, 147 a 148 HMÚ a ev. č. 5 a 6 HMÚ.
