# **ARCHITEKTONICKÁ STUDIE OBCE MALÁ ÚPA**

ANALYTICKÁ ČÁST

Obec Malá Úpa

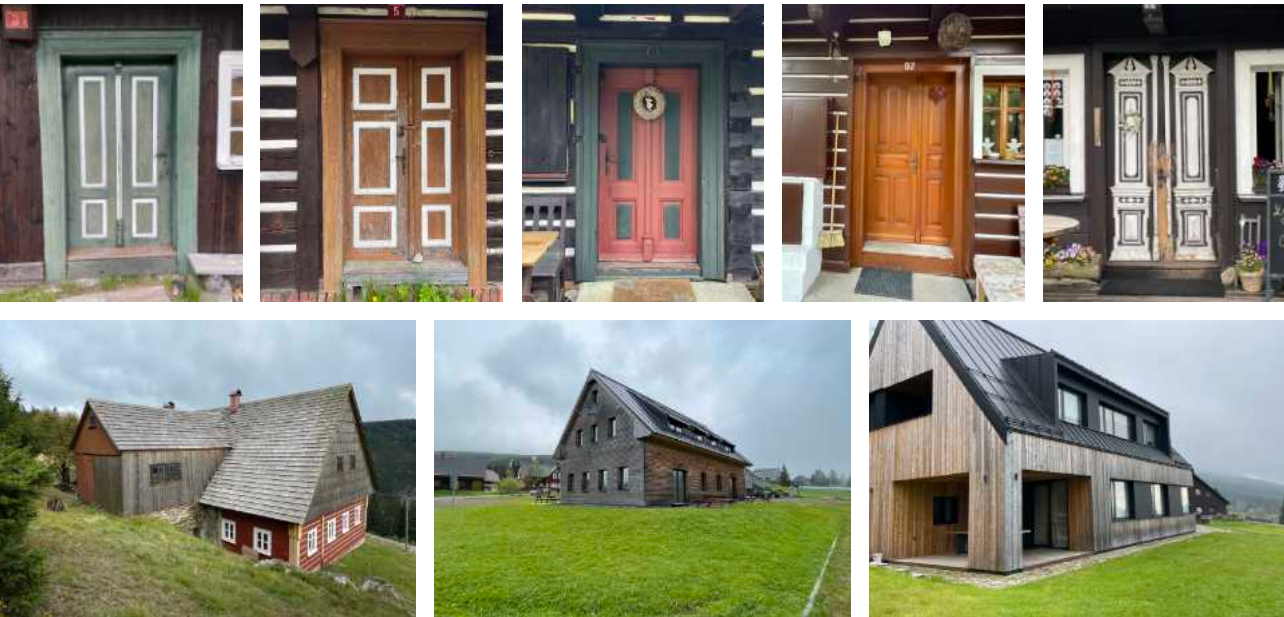
Historicky byly všechny dveře jednokřídlé prkenné svlakové, od poloviny 19. století jsou hlavní dveře rámové s kazetami, stále jednokřídlé, s imitativní středovou klapačkou. To platí pro typy 1, 2, zpravidla i 3. V druhé polovině 2. století přibývají varianty dveří z alternativních materiálů, zejména prosklené. Což lze vnímat jako problematické.

Mezi pozitivní příklady historických dveří například čp. 3, 5 a 27 DMÚ. Příkladem nevhodné variace na historické dveře čp. 57 DMÚ. Atypické (zejména pro typ 2) dveře dvoukřídle (čp. 114 DMÚ). Variantně vrata např. čp. 35 DMÚ. Negativní příklady prosklených dveří viz čp. 148 HMÚ či ev. č. 6 DMÚ.

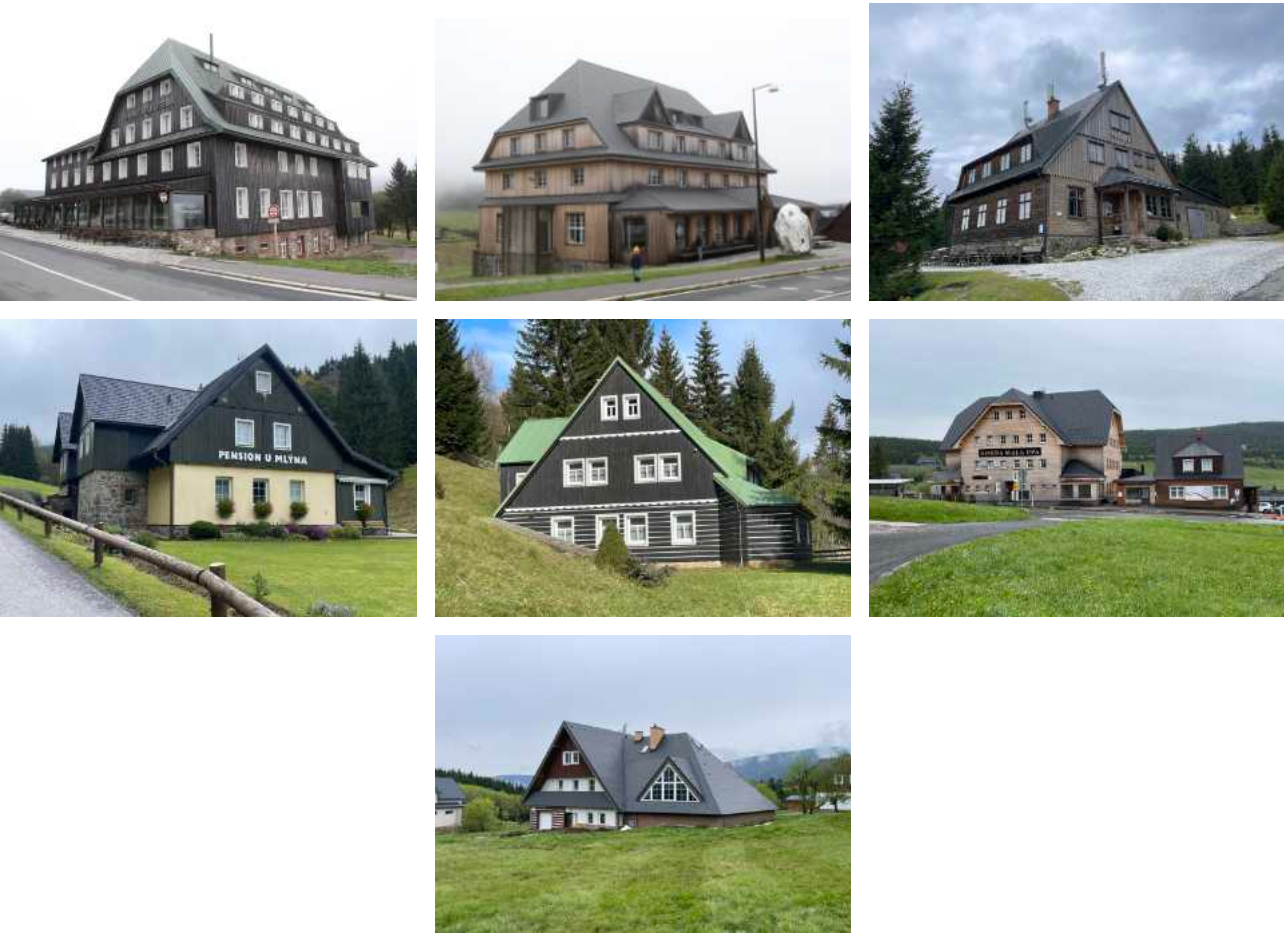
*Pozitivními příklady dvojitého podkroví jsou velké objekty jako čp. 87 a 112 HMÚ, či čp. 122 HMÚ. Negativní jsou naopak příklady jako čp. 24 a 12 DMÚ, nebo čp. 136 HMÚ, kde nedochází k rytimizaci štítu, nebo zcela objemově nevhodné čp. 128 HMÚ.*

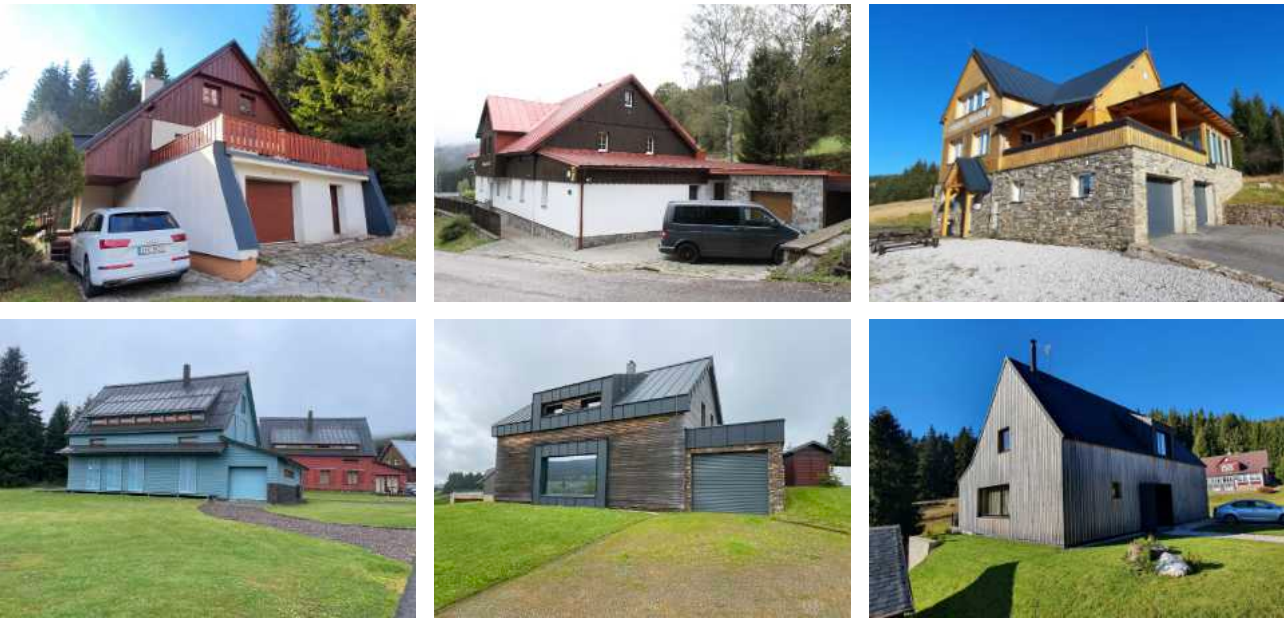
*V současné zástavbě Malé Úpy neexistuje pozitivní příklad samostatného objektu garáže. Mezi negativními lze zmínit přístavby k domům, např. 65 či čp. 123 DMÚ, zcela problematický je objem čp. 137 DMÚ. Nežádoucí jsou ale i adice u menších novostaveb, jako při čp. 133 či čp. 146 HMÚ. Jedním z výjimečně solidních příkladů je u čp. 138 DMÚ integrace do hmoty domu.*

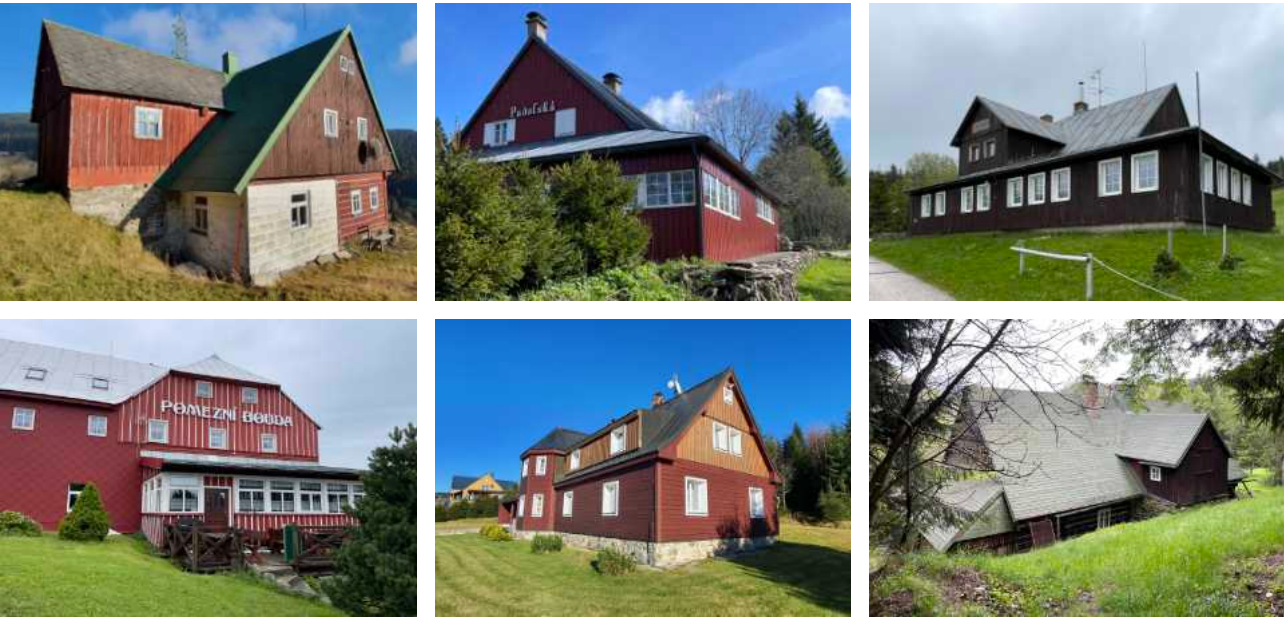
Příkladem obložení z umělého kamene např. čp. 54 DMÚ, nevhodné plechové deštění čp. 69 HMÚ, příklady plastových oken čp. 37 a čp. 40 HMÚ, falešného roubení např. čp. 125 DMÚ, šindelové střechy pak asfaltový šindel v nevhodné proporci čp. 3 DMÚ.

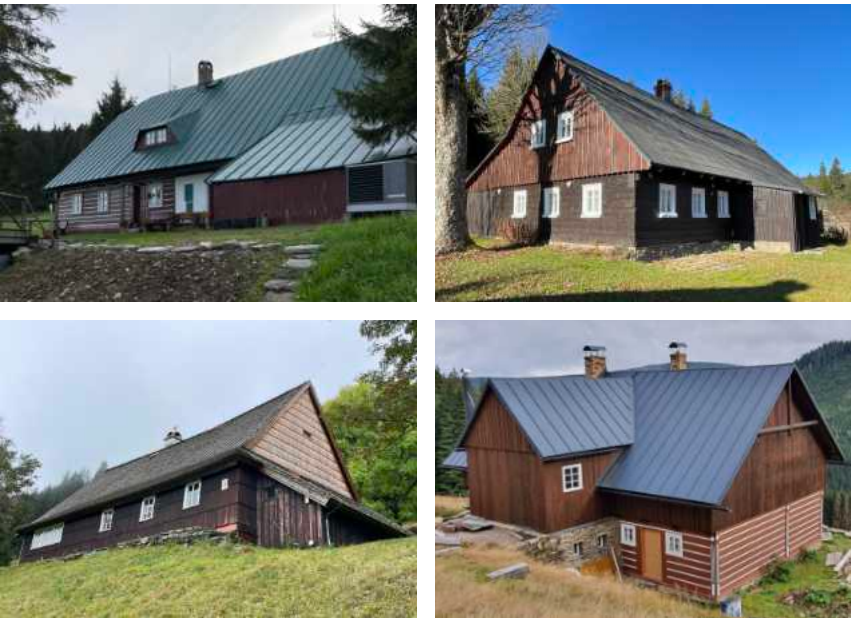
Komíny již v osmnáctém a nejpозději v devatenáctém století nahradily v horském prostředí starší, zpravidla dřevěné dymníky. V prostředí Malé Úpy je u původních chalup charakteristické umístění komína ve středu dispozice, na vnější straně světnice v síni, za hřebenem směrem ke svahu. Z praktických důvodů byly komíny umísťovány prakticky až k hřebeni, aby mohly být co nejkratší, a byly omítány a vápněny. Kryty byly výjimečně hlavicí, do konce 19. století převládala spíše dřevěná stříška. Jakákoliv jiná umístění a řešení komínů jsou již moderními variacemi, často se vyskytujícími na různých, velmi neadekvátních částech střešní roviny. To je vhodné v případě, že jde o vyústění ve formě úzké plechové roury, naopak několik metrů vysoké vyzdéné sopouchy již působí rušivě.

Mezi pozitivní příklady u objektů zejm. typu 1 patří hlavice, jako u čp. 66 a 71 DMÚ či čp. 95 HMÚ. Neutrálním řešením pro typy 2 i mladší je plechová hlavice na vyzděném tělese, viz např. čp. 34 DMÚ.

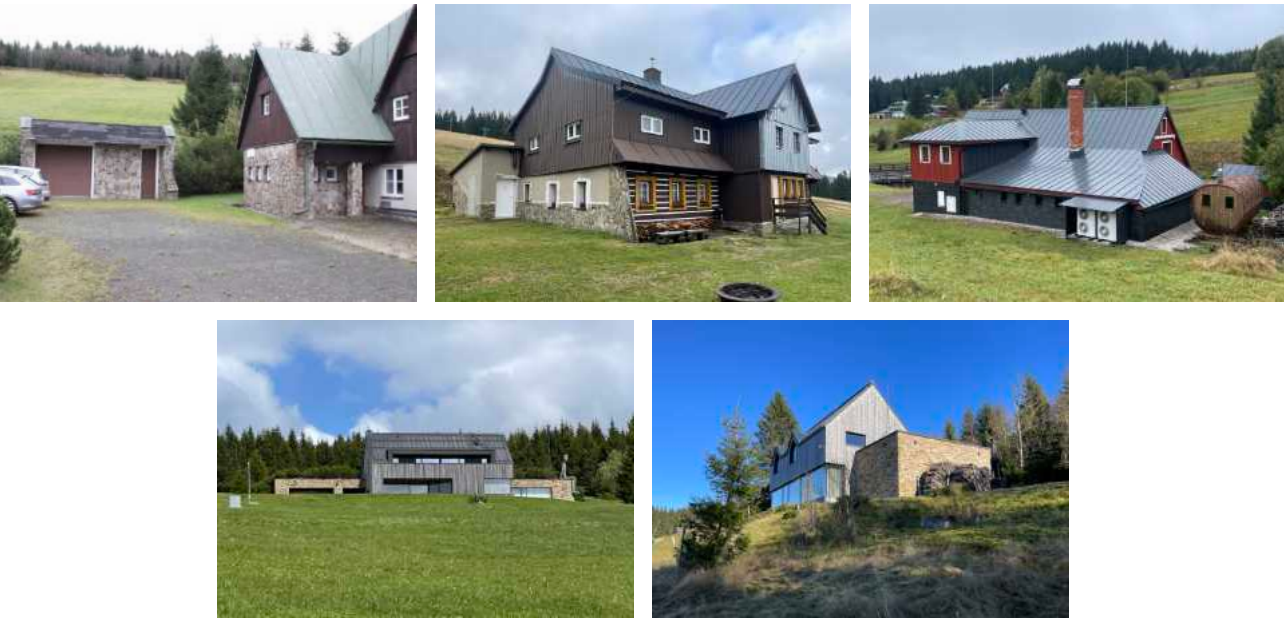
Nadužití materiálu se objevuje především u staveb typu 4 a adaptací z dob socialismu, viz např. čp. 29 HMÚ nebo čp. 93 HMU, případně při dnešních renovacích, viz čp. 21 HMÚ. Typické je nadužívání skla a kamene u dnešních novostaveb, viz např. ev. č. 3 a 4 DMÚ.

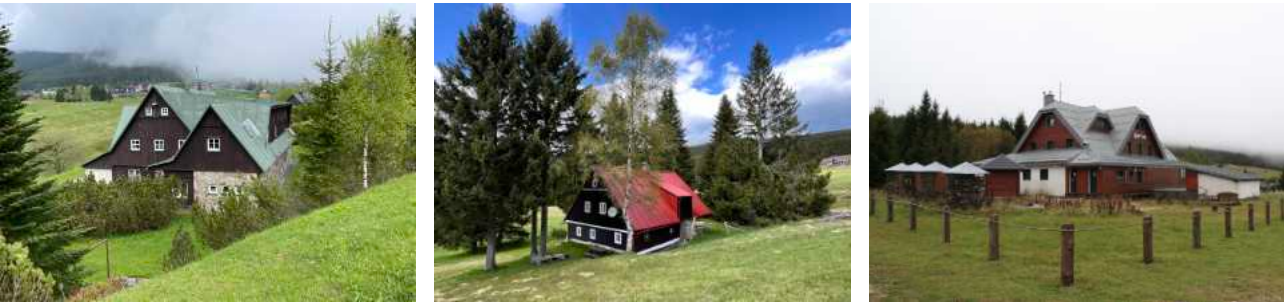
Typickými příklady neuvážené výsadby jsou příklady se vzrostlými smrky čp. DMÚ a čp. 29 či 64 HMÚ. Ploty okolo staveb se vyskytují výjimečně, často jen jako kůly s provazem, i tak však jde o negativní jev, viz čp. 132 HMÚ.

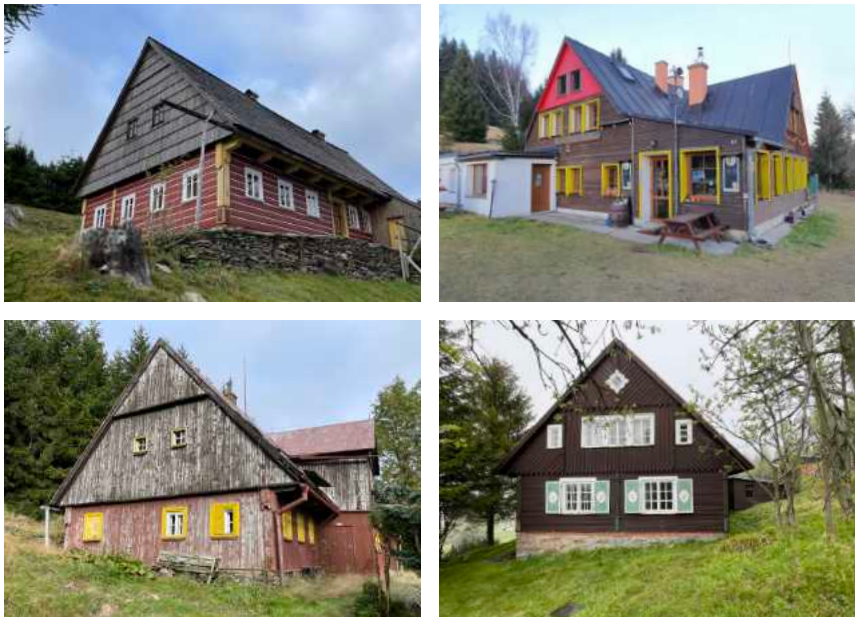
Historicky se u objektů dále objevují okenice, jejich původním účelem je především ochrana před rozmary počasí. Dnes mimo jiné napomáhají redukci světelného smogu. Jde zpravidla o rámové konstrukce s vertikálními slunolamy.

Typickými příklady zachovalého ostění z 19. století jsou např. čp. 35 DMÚ, naopak zcela nevhodným příkladem je ostění ve vodorovném deštění čp. 48 HMÚ. Dobrým příkladem zachované dřevěného deštění i s okenicí je čp. 38 v HMÚ, v mírně pitoreskní podobě původní řešení čp. 108 HMÚ.

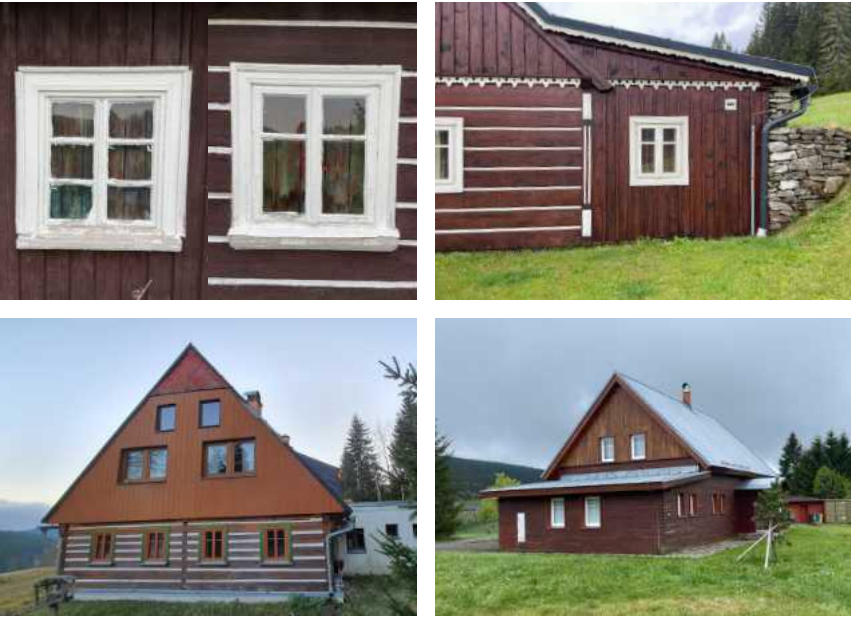
Typické příklady oken dvoukřídlých s šestidílným dělením jak původní (čp. 82 HMÚ), tak repliky (čp. 81 HMÚ), nevhodná plastová okna např. HMÚ čp. 48 a čp. 139. Podobně problematické jsou velké skleněné plochy.

V dnešní době jsou hojně rozšířeny u novostaveb velké skleněné plochy. Ty jsou až na výjimečná gesta (možná i u historických staveb, viz čp. 87 HMÚ) zcela problematická, viz ev. č. 3 a 4 DMÚ.

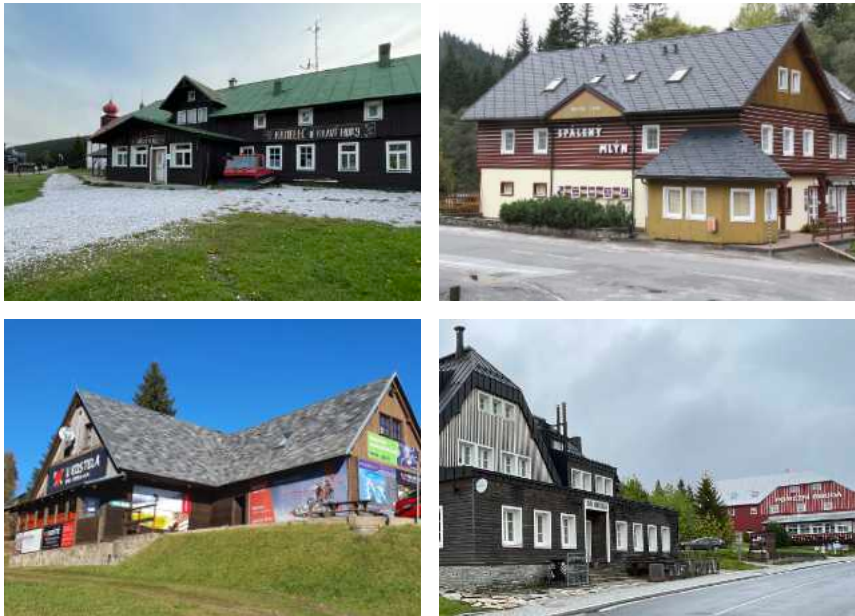
Negativním příkladem jsou bannery na čp. 72 DMÚ, či poutače na čp. 120 DMÚ, zcela odstrašujícím případem je čp. 131 DMÚ. Za pozitivní lze považovat například označení na čp. 41 HMÚ, v pozadí naopak již nevhodně dominantní popis chalupy na čp. 40 HMÚ.

V poslední době se objevuje potřeba jednotlivých provozovatelů a podniků prezentovat se na fasádách objektů. Jde o potřebu pochopitelnou, která však mívá často až velmi negativní konsekvence, neboť reklamní sdělení zcela překrývá architekturu objektu, a to zejména je-li ve formách plastových bannerů. Naopak vhodné jsou nenápadné, jednoznačné poutače, často i vystupující kolmo z fasády.

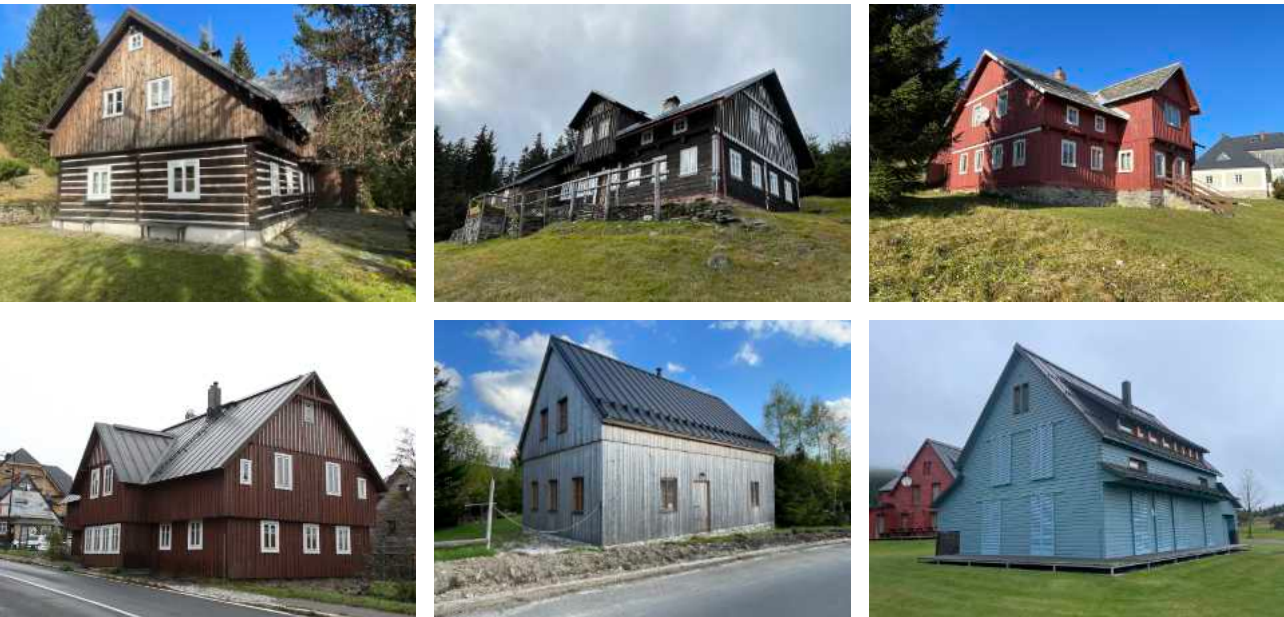
Dobré příklady dochovaného „půlštoku“ čp. 16, čp. 36 či čp. 68 DMÚ či čp. 105 a čp. 115 HMÚ. Negativní formou polopatra bez předsazení jsou současné formy jako čp. 133 a 134 HMÚ.

Předsazené polopatro (půlštok) se začíná v prostředí Malé Úpy objevovat na přelomu 19. a 20. století za účelem efektivnějšího zobytnění podkroví. Charakteristické pro něj je (pokud jde o přestavbu), že je umístěno někdy na bývalých stropních a zároveň vazných trámech, které přesahují přes hranu roubení, polopatro tak mírně vystupuje. Konstrukce střechy je v případě polopatra řešena v té době moderním vaznicovým rámovým systémem, který umožňuje uvolnění prostoru. Častokrát toto zvednutí vede i ke zmírnění sklonu střechy, a typicky k doplnění předního rizalitu a přesahu střechy ve štítě s ornamentálním zdobením (viz typ 2). Polopatro má charakteristicky podobné deštění jako přízemí, zpravidla svislé prkenné s laťováním.

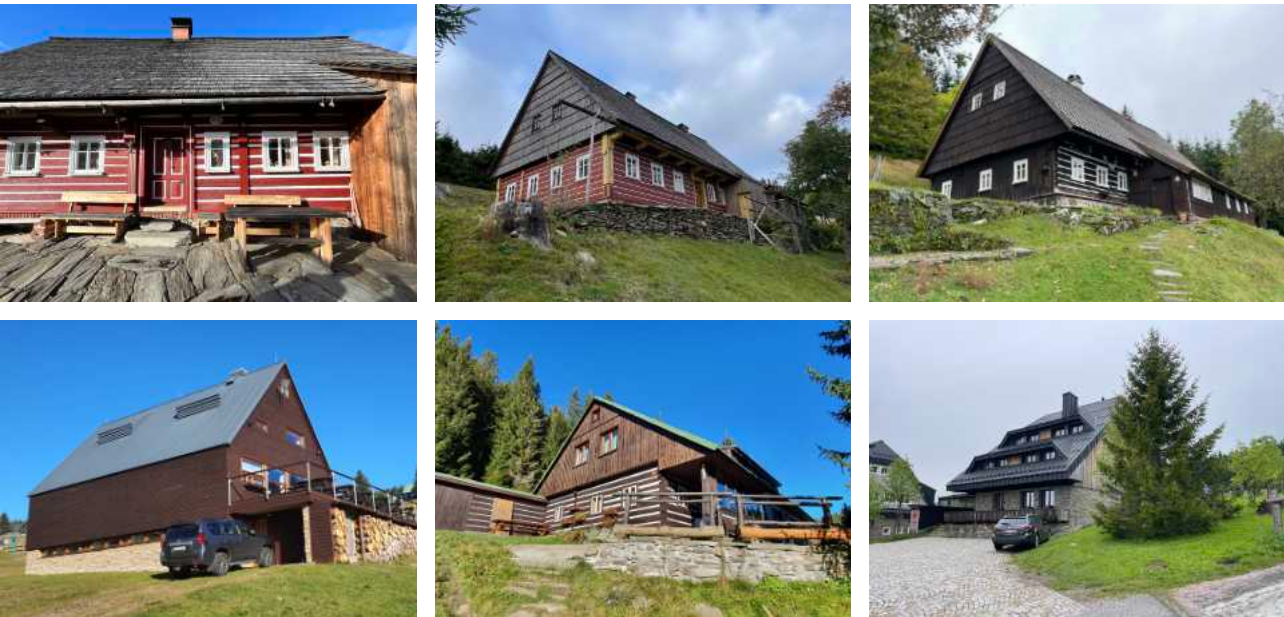
Za typické pozitivní příklady lze zmínit např. čp. 31 a 35 DMÚ či 95 HMÚ. Absence přesahu u současné stavby viz např. čp. 132 DMÚ. Jako negativní případy řešení přesahu příliš velký přesah čp. 2 HMÚ či čp. 124 HMU.

Jde o jeden ze základních prvků původních horských chalup (1) i jejich mladších variací (2). Přesah měl především funkci ochrany deštění stěn, sekundárně pak vytvářel prostor pro procházení v zimě, takže sníh mohl snadno klouzat na zem. Přesah byl různorodý, někdy až 1 metr, a bezprostředně vyházel z konstrukčního řešení, tj. z míry předsazení vazných trámů na zápraží. Ty zpravidla bývaly odhaleny, často barevně zdobně natírány. U štítu pak někdy byla střecha předsazena před fasádu, ale pouze o mocnost krokví. V současné době se objevují negativní případy, kdy je přesah velmi výrazný, a je plošně zadeštěn zespod prkny, čímž vytváří nežádoucí rovinu. U novodobých staveb typu 5 je pak často okapní přesah zcela redukován, což je akceptovatelnější než vytváření nežádoucích objemů. S ohledem na existenci velkého množství sněhu v zimě pak střecha musí být vyhřívána.

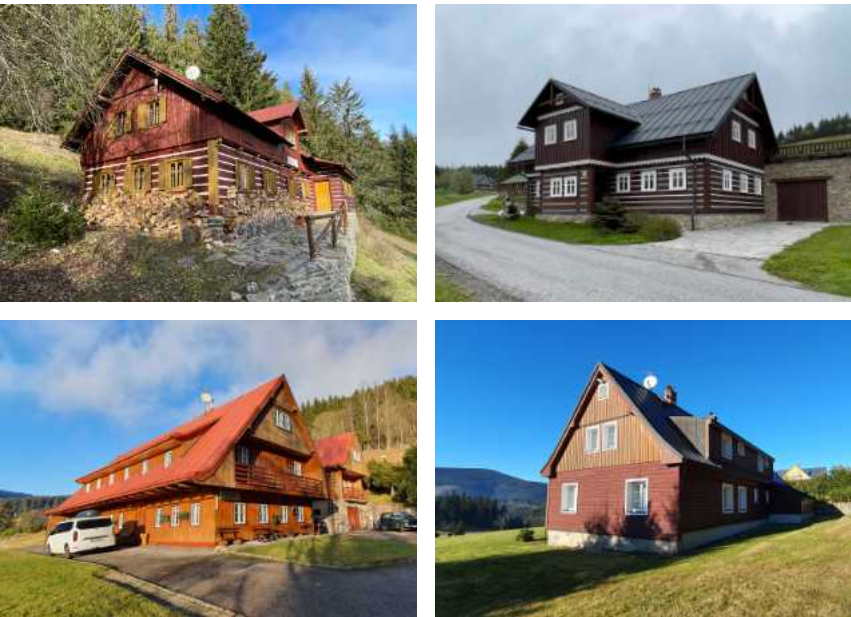
Jako dobré příklady originálního přesahu je možné zmínit čp. 16 DMÚ, případně renovované čp. 33 HMÚ. Naopak negativními případy jsou čp. 107 a čp. 125 DMÚ.

U mladších objektů (2) zpravidla existuje přesah střechy i ve štítě, a to více než půl metru, minimálně o půl krokevního pole, a krokve jsou opřeny o prodloužené vaznice – v těchto místech bývají uplatněny vyvěšené začepované kříže, často s ornamentálními dřevořezbami. O mladších staveb zejména z druhé poloviny 20. století se přesah ve štítě nadále provádí, často aby kryl např. nevhodně umístěné balkóny. Zhlaví vaznic pak bývají nevhodně deštěny prkny; celkově jde o řešení nežádoucí u jiných typů než je typ 2.

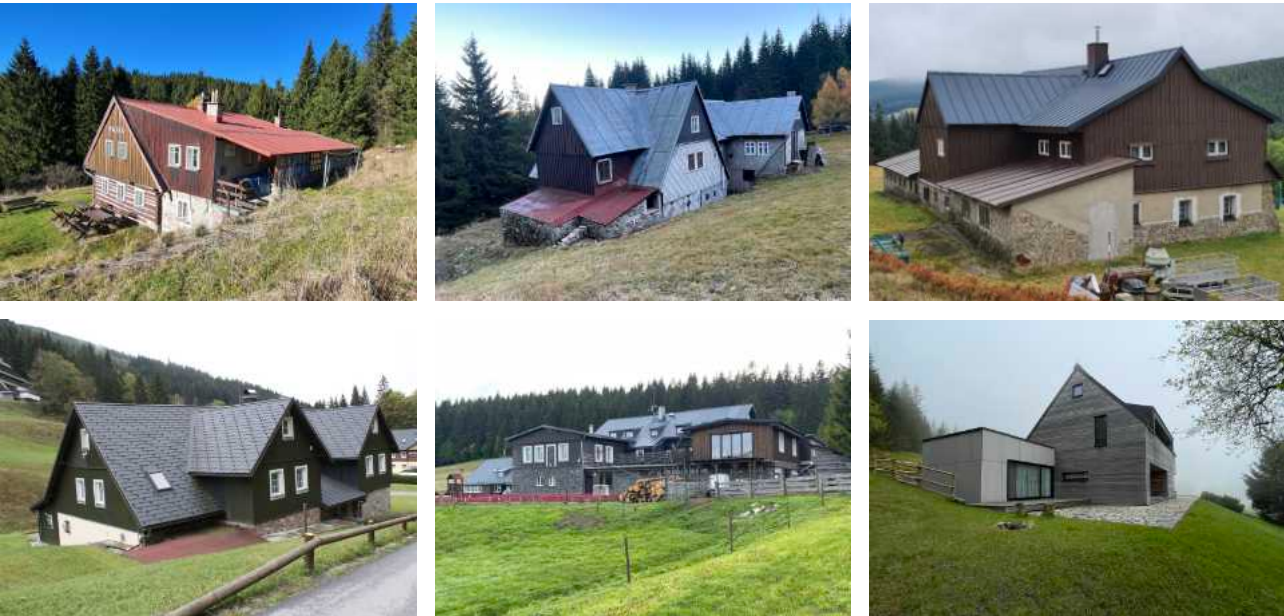
Zatímco některé přístavby lze v čase vnímat již jako „domestikované,“ neboť jsou více než 100 let staré a architekturu specificky kontextuálně rozšířily (viz čp. 74 HMÚ), ve většině případů jsou přístavby drastické. Za všechny např. čp. 83 a čp. 92 HMÚ či o něco mladší přístavba čp. 24 DMÚ či přístavby k čp. 114 DMÚ. U současných staveb adice jako u ev. č. 5 HMÚ

Atribut, který se jako skutečně problematický začne jevit až po druhé světové válce. Klasické krkonošské chalupy měly přístavby jako svého druhu svoji přirozenou součást; zejména šlo o partii dřevníku a zádveří s pultovou střechou po obvodu. Po druhé světové válce, s proměnou charakteru staveb a jejich užívání se začínají objevovat menší či větší přístavby zásadně poškozující původní ráz historických chalup. Obdobně negativně při neuváženém objemovém řešení a umístění působí i u novostaveb. Častým problémem jsou ploché střechy či užívání atypického místně neadekvátního materiálu pro odlišení od hlavní hmoty stavby.

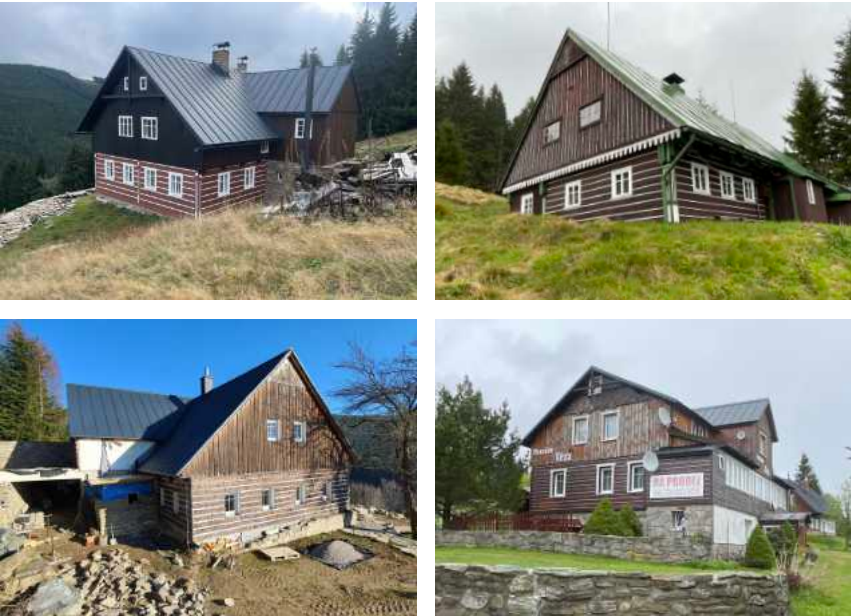
Jako pozitivní příklady lze zmínit čp. 34 DMÚ či čp. 82 HMÚ, problematickým řešením je imitace roubení jako v případě čp. 52 DMÚ či čp. 104 HMÚ.

Většinou však, pokud nebylo užito vertikální deštění, docházelo k deštění celé konstrukce vodorovnými fošnami, které měly roubení imitovat (typicky od konce 19. století).

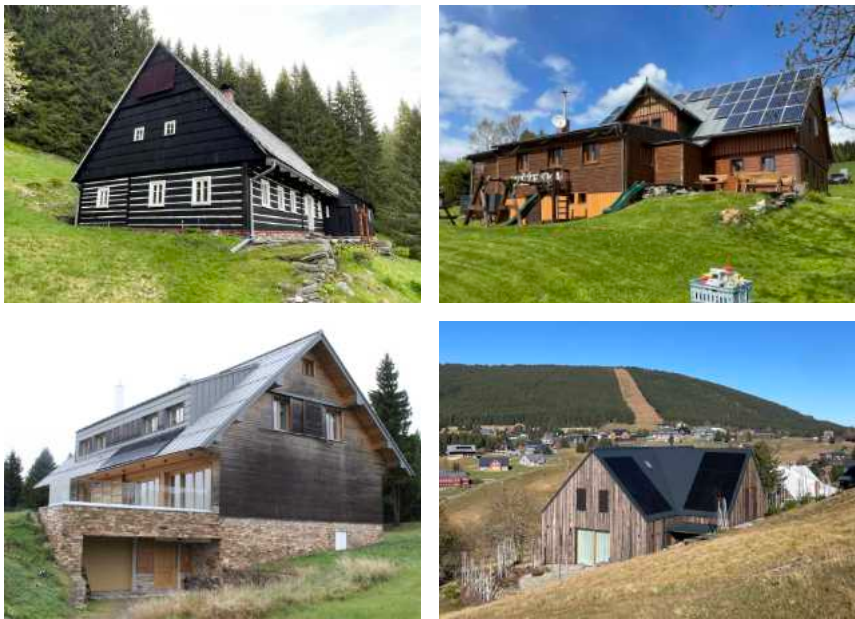
Negativní je jak umístění na fasádu, např. na štít, viz čp. 27 DMÚ, a stejně tak umístění na střeše, viz čp. 82 DMÚ a ev. č. 7 HMÚ. Akceptovatelné je umístění směrem ke svahu, ideálně co nejblíže u lesa, aby nebyla střecha patrná v dálkových pohledech, viz ev. č. 12 HMÚ.

Solární panely se objevují v posledních 10 až 20 letech jako zcela pochopitelná, nikoliv však žádoucí forma, která může zásadně škodit obrazu domu v krajině a to zvláště při plošném užití na střeše. Pozitivní příklady solárního panelu prakticky neexistují.

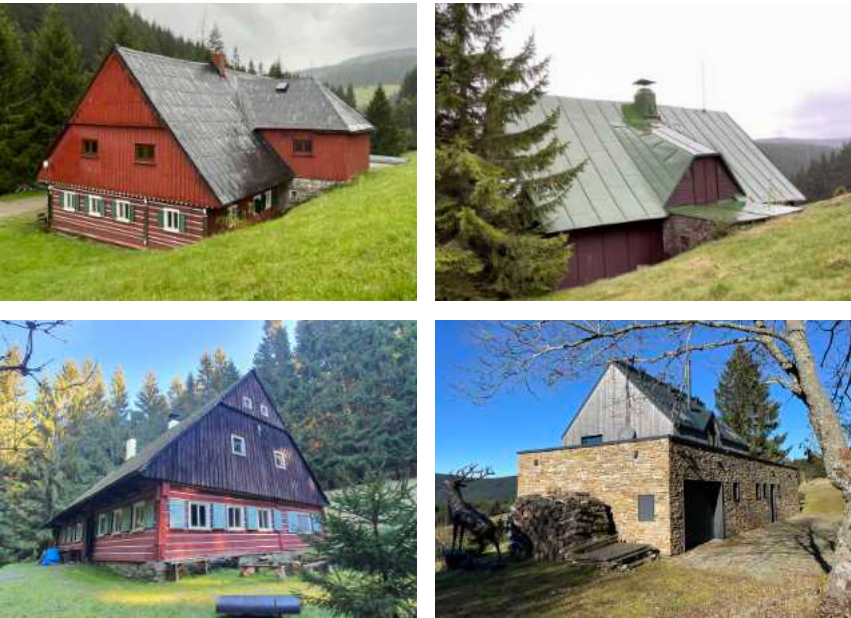
Dobrým příkladem kamenné zidky bývají prostory sklípku u historických staveb, viz. čp. 79 a 82 HMÚ, přirozenou je i kamenná podezdívka, viz čp. 110 DMÚ. Za negativní lze považovat jakékoliv jiné užití kamenné zdi, viz ev. č. 4 DMÚ.

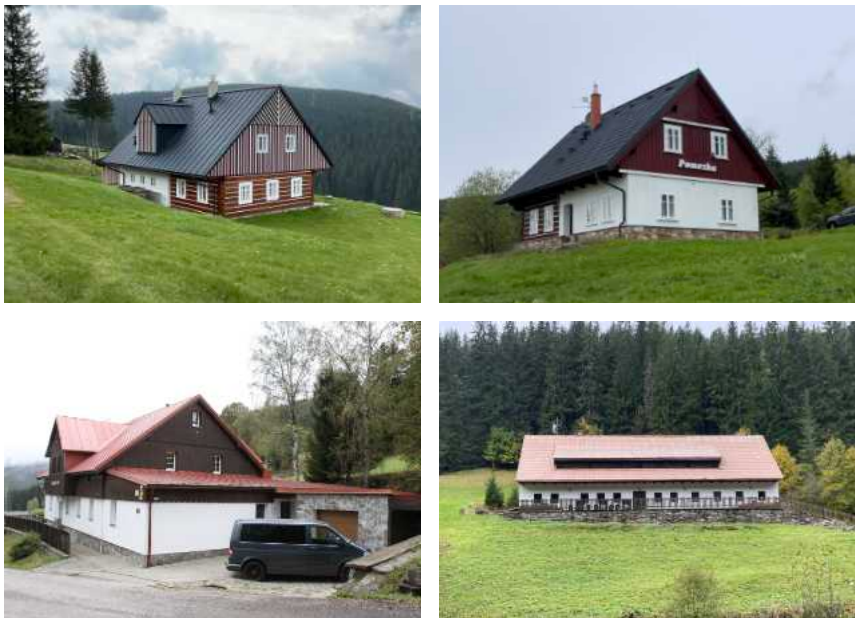
Provádění omítaných stěn u replik typu 1 a 2 je zcela nevhodné, viz ev. č. 5 DMÚ a ev. č. 1 HMÚ, u typů 4 jde pak o výskyt negativní (např. ev. č. 123) a je žádoucí jeho redukce, nikoliv rozšiřování (viz čp. 26 DMÚ).

Omítaná stěna se objevuje v maloúpském prostředí od konce 19. století v zadních partiích objektu při svahu, často okolo sklepních částí. Od počátku 20. století cihelných částí přibývá tak, jak se rozšiřuje zázemí staveb, které je vhodné z hygienických důvodů vyzdívat. Především po druhé polovině 20. století u typů 4 jsou tak omítané stěny časté, byť ne zcela žádoucí. U replik působí zcela groteskním a neadekvátním dojmem.

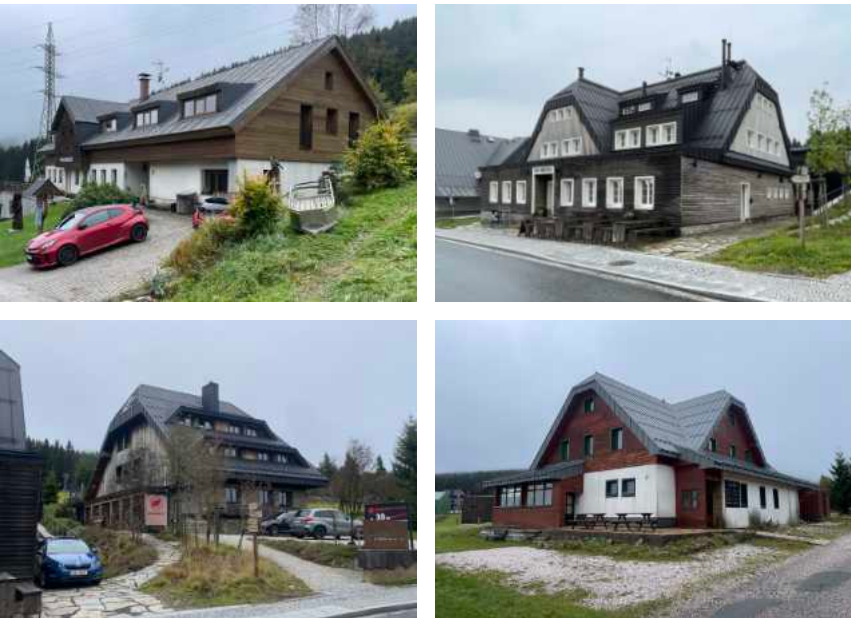
Ryze negativní atribut má různé projevy, vždy však souvisí s izolací střechy, viz čp. 115 DMÚ či čp. 41, 124 či 132 HMÚ.

Klasická sedlová (a případně jinak modifikovaná) střecha v Krkonoších, ať jde o typ stavby 1 nebo 2, je charakteristická přesahem střechy (okolo minimálně 50 cm), kdy krokve vybíhají přes pozednici do volného prostoru. Stejně jako na zbytku střechy byly i zde laťovány a následně na ně byl přibit šindel, alternativně novodobě je zde provedeno bednění a krytí lepenkou či plechem. Ve všech těchto případech je střešní rovina velmi subtilní co do tloušťky. Tato situace se mění v posledních třiceti letech, kdy se zvyšuje tlak na tepelnou techniku budov, vyžadující významnou mocnost tepelné izolace. Zatímco u starších staveb je tato izolace skryta mezi a případně pod krokve, tudíž nedochází ke změně objemu stavby, u novostaveb velmi často projektanti nedokáží problém vyřešit a střecha jim neadekvátně zbytní.

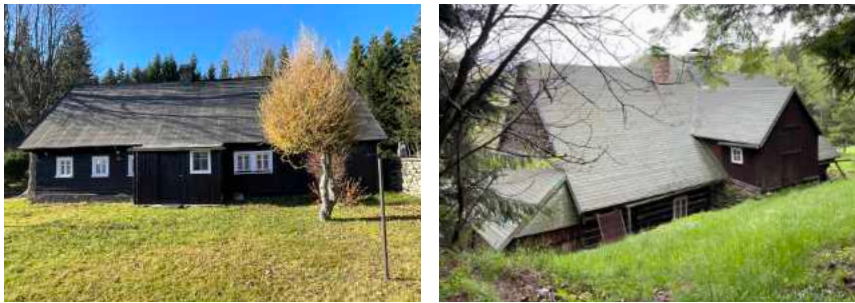
Asfaltovou střechu lze obecně vnímat jako v zásadě neutrální atribut, pokud je pásová, viz čp. 71 DMÚ; negativní je v případě, že je užit např. čtvercový šindel, viz čp. 3 DMÚ.

Přibližně v poslední třetině 19. století se i do horských oblastí začíná dostávat asfaltová, resp. térová lepenka, potíraná tekutým asfaltem. Její umísťování na střechy bylo mimořádně praktické, neboť přetírání asfaltem bylo významně jednodušší než pravidelné obměňování šindele, případně ještě došek. Charakteristicky se materiál uplatňoval zejména u novostaveb v první polovině 20. století; po druhé světové válce začal být nahrazován plechem. V dnešní době je možné kromě vodorovných asfaltových pásů, které lze vnímat spíše jako neutrální využití teru, také jednoduché skládané asfaltové šablony imitující skladbu střešní krytiny (stříhaný lepenkový šindel). Tyto se objevují jak na samotných střechách, tak často i ve štítech (viz samostatný bod).

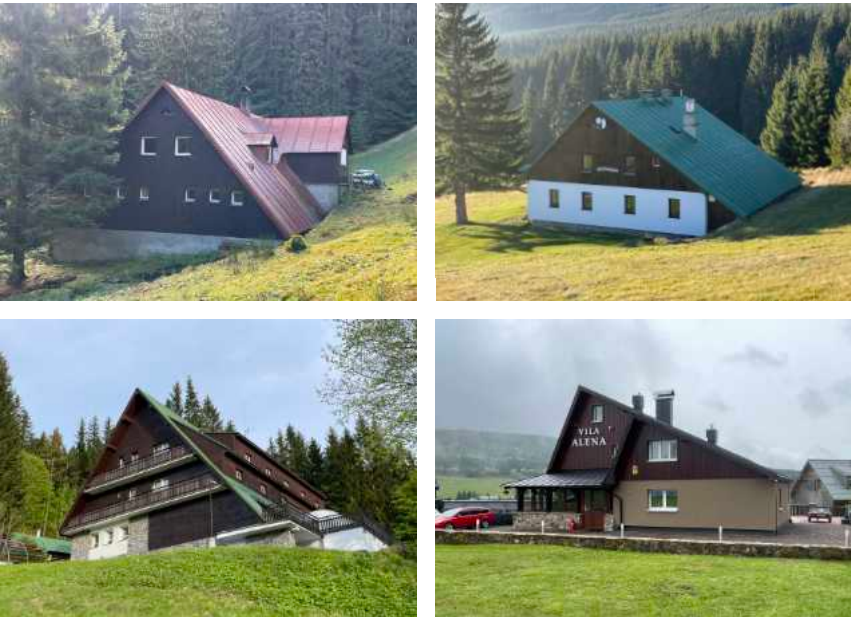
Méně kontroverzní, přesto nežádoucí protažení střechy je možné vidět u čp. 2 DMÚ, naopak negativní je u novostaveb jako čp. 61 HMÚ, stejně jako u zcela cizorodých objemů čp. 111 DMÚ a čp. 123 HMÚ.

Silně negativní jev, objevující se zejména u objektů vybudovaných po druhé světové válce. Ve snaze budovat objekty o co nejrozsáhlejšímu objemu začalo docházet u větších ubytovacích zařízení k tomu, že směrem ke svahu se začala střecha asymetricky prodlužovat, aby skryla větší objem, než by bylo pro takový objekt vhodné. V sedmdesátých a osmdesátých letech je to toto řešení prakticky normalizováno, a objevuje se i u staveb, které se proporčně a kompozičně zcela vymykají krkonošským hmotám (zejm. čp. 56, 57, 123 HMÚ). Méně kontroverzní je protahování těchto střech u starších chalup (čp. 86 HMÚ, čp. DMÚ), i to je však spíše nežádoucí.

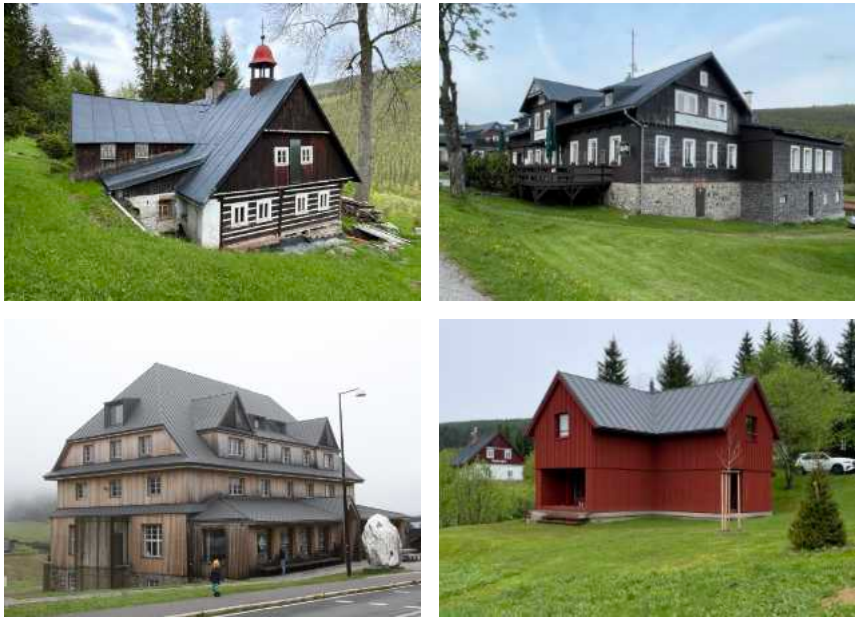
*S ohledem na skutečnost, že prvek je usazen prakticky na všech typech, v prostředí zdomácněl a nenarušuje charakter původní architektury, je třeba jej chápat převážně jako pozitivní, resp. není možné jej jednoznačně hodnotit. Uvedeny jsou kladné příklady u některých stavebních typů. Pro čp. 1 typicky např. čp. 3, pro typ 2 čp. 114, u typu 3 např. čp. 112 HMÚ, u typu 5 pak ev. č. 13 DMÚ.*

Samotné detaily ohýbaného plechu na střechách jsou čím dál výraznějším architektonickým prvkem jak u novostaveb, tak u rekonstrukcí. Plechová střecha, která byla ještě padesát let zpátky preferována pro svou subtilnost a eleganci (a je tomu tak v zásadě dodnes), se musí přizpůsobovat tepelně technickým nárokům dnešní doby, což specificky při použití falcovaného plechu často vytváří nežádoucí detaily zejména okolo vikýřů a dalších podobných míst. Pokud jsou tyto detaily nevhodně masivně zpracovány, zcela popírají jednoduchost geometrie horské budní lidové architektury, ač se ji leckdy pokoušejí imitovat (viz atribut Střecha – nadměrná mocnost).

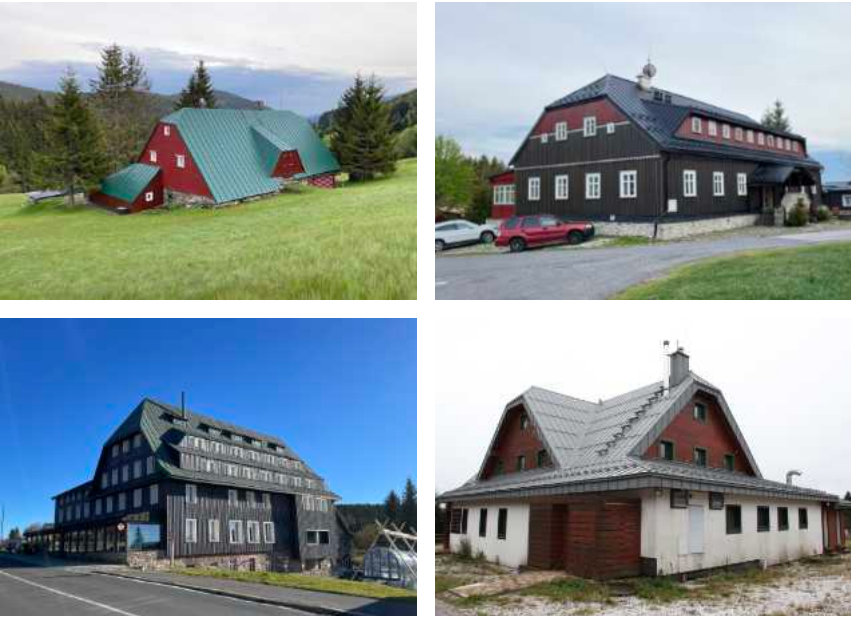
*Jako pozitivní je nutné hodnotit polovalbu zejména u historických objektů typu 1, např. čp. 66 a 70 DMÚ, adekvátní je i u typu 3, čp. 87 HMÚ. Zcela nevhodně ovšem působí u současných staveb, např. čp. 132 HMÚ.*

Lokálně se u některých staveb na území Malé Úpy vyskytují polovalbové hmoty střech, a to v různých variacích. U nejstarších objektů se zvalbení nachází na čele ve štítech. Vyskytují se i na sedlových seníkových vikýřích, kde jde však o zásahy druhotné a nevhodné. Polovalba je ryze utilitárním technickým řešením, které zpevňuje krov. V případě mladších staveb zejm. typu 3 (turistických chalup) kromě zavětrování také zjemňuje celkový velký objem střech. U současné výstavby polovalba působí spíše groteskně.

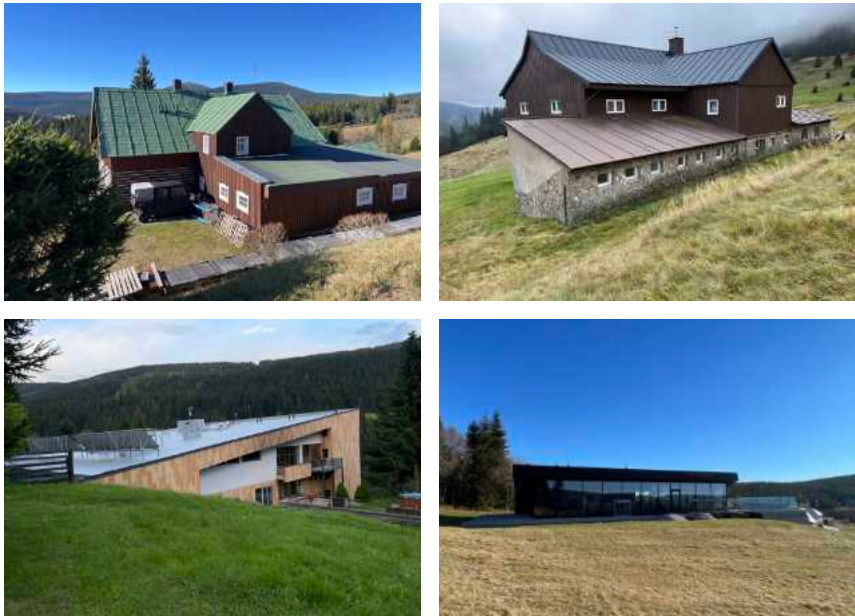
Velkým nešvarem je rozšiřování zastavěných ploch a jejich krytí střechami s mírným sklonem. Objem se tím „neztratí“ – viz např. čp. 122 DMÚ či čp. 93 HMÚ. U cizorodých forem jde o celkovou nenápadnost. Pultová střecha čp. 128 DMÚ je drastickým zásahem do krajiny, naopak prakticky jednopodlažní čp. 138 HMÚ, bufet pod sjezdovkou, koresponduje s okolním terénem, a sklon je tak akceptovatelný.

Pultová střecha je charakteristická pro přístavby v krkonošském prostředí, u historických staveb zejména pro dřevníky, výjimečně pultové bývají vikýře. V tomto smyslu je pultová střecha typickým projevem. Zcela cizorodá je u atypických objektů.

Plochá střecha se pak v území nikdy nevyskytovala. Ačkoliv v některých partiích Krkonoš byly uplatňovány objekty se střechami s velmi nízkými sklony, není to případ Malé Úpy. Na jejích katastrech se vyskytovaly nižší sklony u střech objektů typu 2, kde bylo uplatněno polopatro. Zcela plochá střecha je užita pouze u novodobých objektů sportovních hal čp. 130 HMÚ a lyžařské restaurace čp. 138 HMÚ. Tyto stavby jsou natolik atypické, že lze užití plochých střech chápat jako za určitých podmínek akceptovatelné, stejně tak u velmi malých utilitárních objektů (autobusové zastávky apod.). U běžných staveb je tento prvek nevhodný.

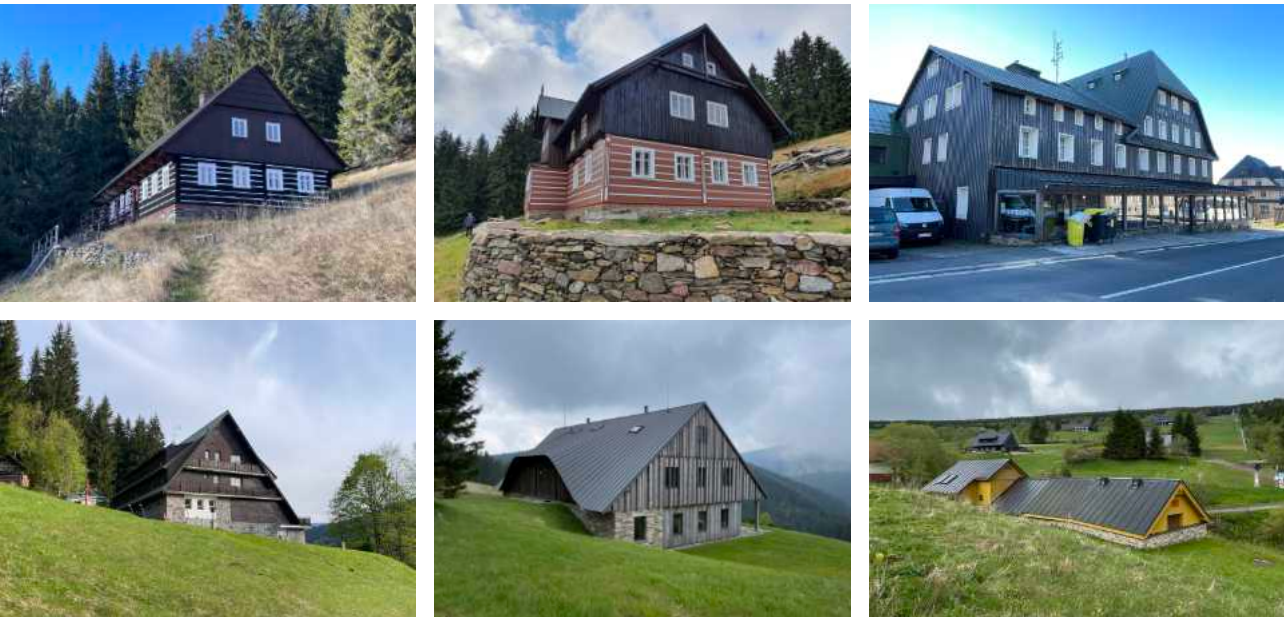
Vzhledem k tomu, že sedlová střecha je esenciální součástí staveb v Malé Úpě u všech stavebních typů, uvádí se vhodné příklady pro každý typ: čp. 33 pro typ 1, čp. 34 pro typ 2 (obojí DMÚ), čp. 87 (HMÚ) pro typ č. 3. I přes problematické aspekty typu 4 je i pro něj sedlová střecha typická (čp. 111 DMÚ), a podobně pro současnou výstavbu (ev. č. 8 DMÚ). U atypických objektů se nakonec sedlová střecha také objevuje. Viz např. čistírna čp. 137 HMÚ.

Základní část objektu, od jejíhož konstrukčního řešení se odvíjí celá hmota objektu. Nejstarší chalupy (typ 1) měly vždy jednoduchý hambalkový krov, mladší objekty od přelomu 19. a 20. století krov vaznicový. Kromě existence seníkových vikýřů byla hmota střechy vždy homogenní a hřeben střechy byl orientován rovnoběžně. Základní rozměr chalupy typu 1 byl zpravidla 8x15 metrů, celková plocha byla tedy o něco málo méně než 150 m<sup>2</sup>. Výjimečně bylo užíváno v horních partiích střechy zvalbení. U staveb mladších typu 2 s polopatrem nadále tvoří hlavní hmotu objektu hlavní sedlová střecha umísťovaná rovnoběžně se svahem, doplněná o seníkový vikýř a přední rizalit. Charakteristicky mívá u tohoto typu přesah střecha i ve štítě. U mladších objektů je celkový objem stavby relativizován, neboť častěji jejich hmotu utvářejí různé typy kolmých křídel. Sedlová střecha je zde pak zjemňována například mírným zvalbením (typ 3), u objektů budovaných po druhé světové válce mají střešní krajinu často tříštit pásové vikýře, ty však mnohem spíše celkovému rázu škodí.

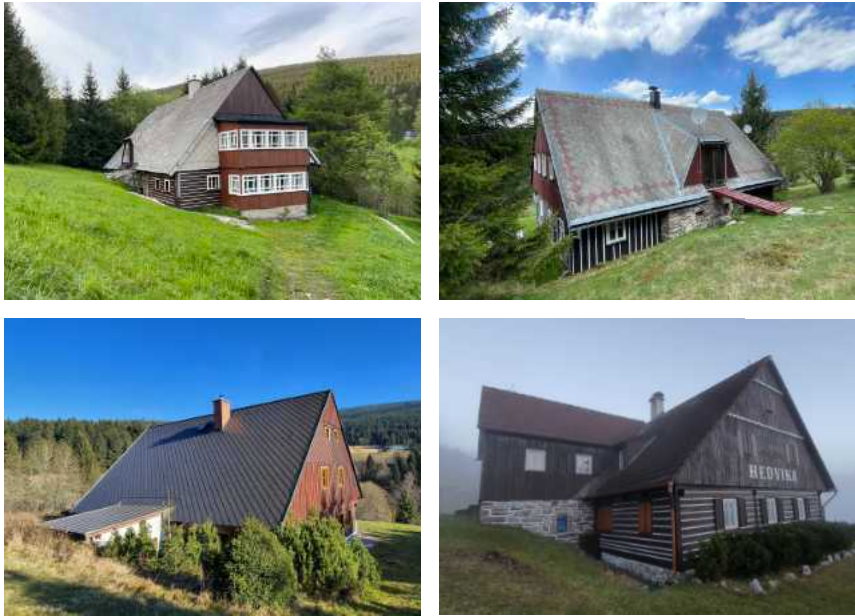
Šablonová střecha na historických objektech tzv. „dobře stárne,“ viz čp. 57 DMÚ či čp. 10 HMÚ, legitimní jsou i současné realizace, viz čp. 59 HMÚ. Jako negativní lze spatřovat jakékoliv jiné typy šablon a tašek, viz čp. 72 HMÚ.

Šablonová (eternitová) střecha se začíná používat již za první republiky. Krytina, která navazuje na tradici břidličné krytiny (která se však ve vysokohorském prostředí Malé Úpy neužívala), je skládána po úhlem 45°, pouze s pravidelným lemem kladeným rovnoběžně s hranami střechy. Jde o řešení, které obdobně jako plechová střecha v horském prostředí „zdomácnělo“ a lze jej považovat za naprosto akceptovatelné řešení, ač v dnešní době problematické (možná přítomnost azbestu). Náhrada jinými např. umělými prvky se stejnou skladbou je adekvátním řešením problému.

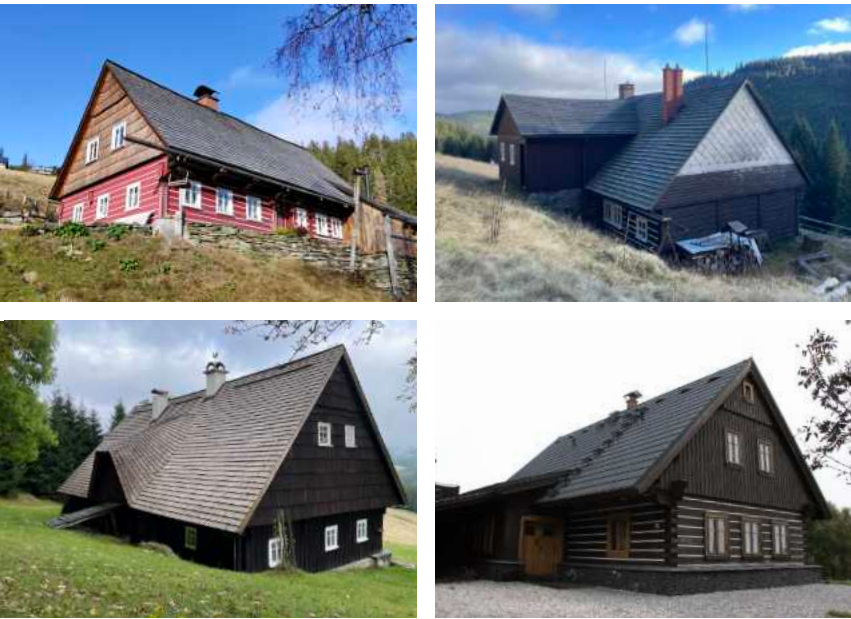
Štípaný šindel je vedle malolúpského seníkového vikýře nejcharakterističtější atributem místní lidové architektury. Za pozitivní příklady platí např. čp. 31 a čp. 33 DMÚ, případně čp. 95 HMÚ. Plastový šindel je akceptovatelnou náhradou, viz čp. 140 HMÚ.

Štípaný šindel je kromě dodnes již nedochovaných slaměných došek nejstarší střešní krytinou užívanou na historických krkonošských chalupách (1). Nesmírně autenticky působící povrch a struktura nemá adekvátní náhradu (snad kromě plastového šindele v posledních letech). Pro prostředí Malé Úpy (i jiných partií Krkonoš) je důležité, že šindel se dochoval až do dnešních dní, zejména s ohledem na izolovanost jednotlivých chalup, kde je menší pravděpodobnost šíření požáru. Štípaný šindel má rozměry přibližně 10-15 x 40-50 cm (dle délky překryvu), v období první republiky byl nahrazen méně trvanlivým šindelem řezaným. Dodnes je možné šindel vidět na několika chalupách zejm. Šimových chalup. Materiál vytváří zejména pozoruhodné detaily v úžlabích či štítech.

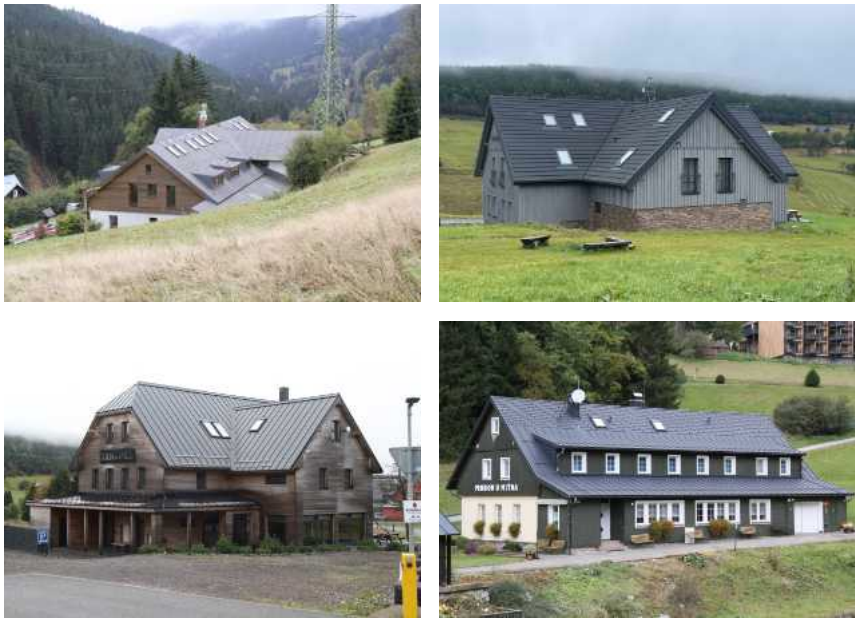
Silně negativním příkladem užití střešních oken jsou čp. 115 DMÚ či ev. č. 9 HMÚ, problematická je ale i přítomnost bytů malých skleněných ploch, pokud jich je více, viz čp. 149 HMÚ a čp. 24 DMÚ.

Revizní otvory se během 20. století adaptovaly jako výlezy cca 60x60 cm, s vyústěním v krokvním poli vedle komína, s krytím zpravidla plechovým. Od konce 20. století, se zdokonalením moderních technologií, se objevuje tendence umisťovat střešní okna na střešní roviny za účelem prosvětlení obytných podkroví. Pro krajinný ráz jde o řešení nevhodné, což dokládá několik příkladů.
