# **ARCHITEKTONICKÁ STUDIE OBCE MALÁ ÚPA**

ANALYTICKÁ ČÁST

Obec Malá Úpa

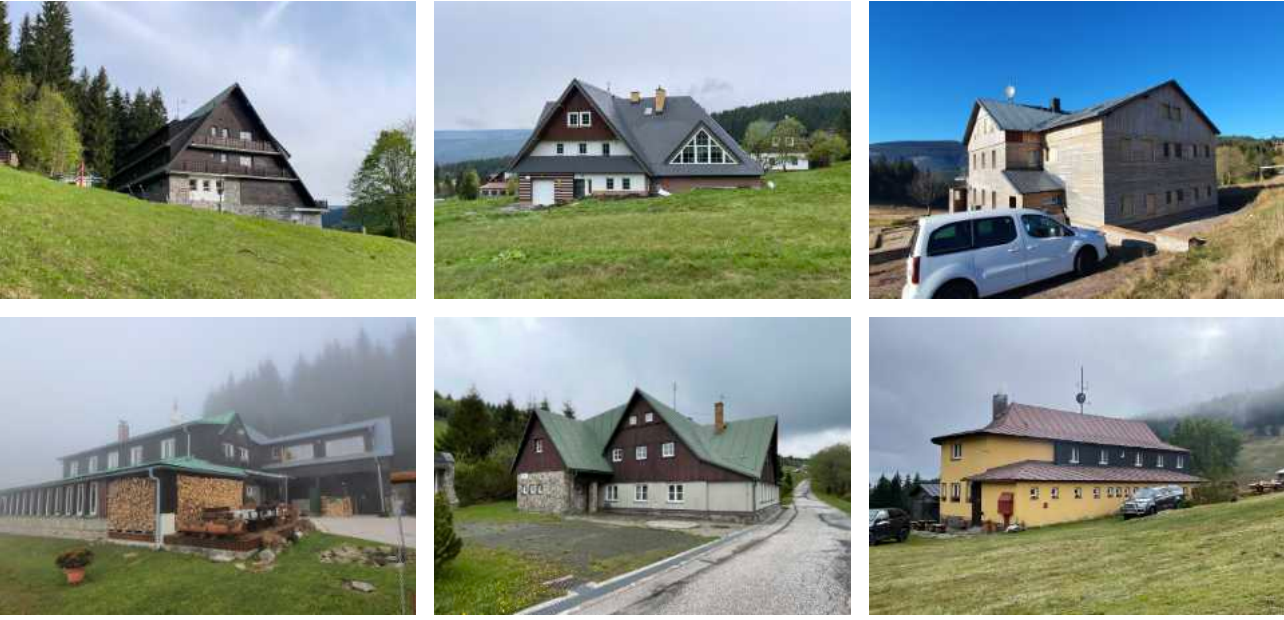
Následující příklady dokumentují především negativní projevy střešních sklonů a nevhodných návazností střešních rovin: jde jak o střechy příliš strmé, viz čp. 111 DMÚ a 128 HMÚ, či naopak střechy se sklonem mírným, viz čp. 113 DMÚ. Zcela negativní jsou složité kombinace střešních rovin bez přirozené konstrukční návaznosti, viz čp. 102 DMÚ, či čp.29 nebo 92 HMÚ.

Běžná historická chalupa (typ 1) má sklon střechy 43–45° a nemá námětky (na rozdíl od jiných částí Krkonoš). Mladší variace se zbytněným podkrovím a polopatrem (typ 2) mívají sklon střech okolo 35–38.° Naopak u typu 3 se může objevit sklon vyšší, až k 50°. Především po druhé světové válce tento trend pokračuje (až na naprosté výjimky, viz čp. 128, DMÚ); ne vždy však šlo o optimální řešení. V tomto případě bylo cílem pod střešní rovinu skrýt minimálně 2 podlaží.

Sklon je vždy symetrický a také zakončení střech bývá symetrické. Asymetrii střešní roviny činí u historických staveb (1, 2) pouze doplněné partie dřevníku, zde však pultová střecha vychází zpravidla přímo ze střešní roviny, ale má menší sklon. Rada přístaveb má obvykle ploché střechy, což výraz významně poškozuje.

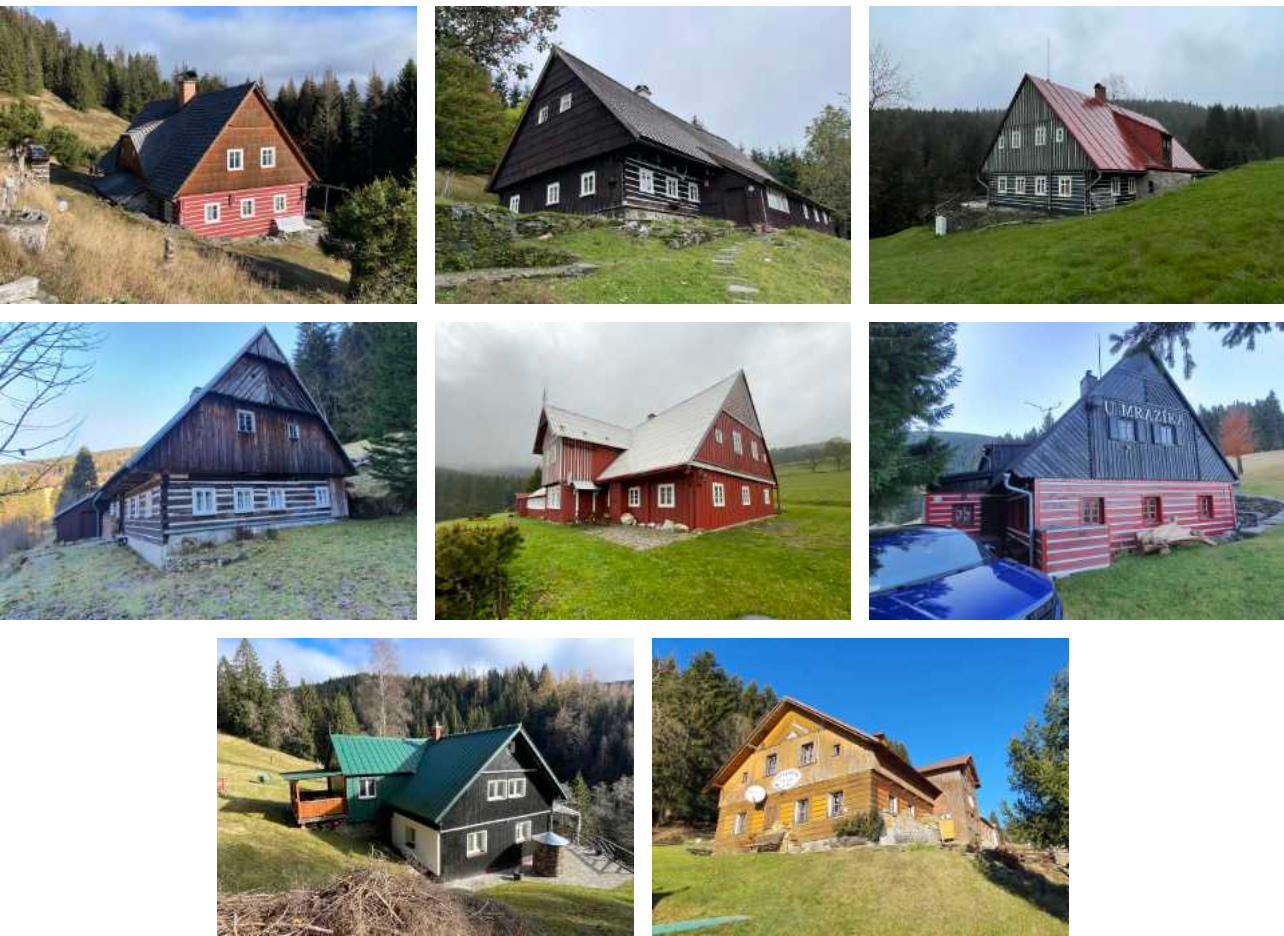
# ŠTÍT DŘEVEM DEŠTĚNÝ

Mezi dobré příklady šindelových střech patří např. čp. 31 DMÚ a čp. 95 HMÚ, svislé deštění např. čp. 80 HMÚ, s lomenicí např. čp. 109 DMÚ či čp 76 HMÚ a další. Negativním projevem deštění štítu je jak nevhodná lomenice, viz např. čp. 79 HMÚ, tak deštění palubkami, viz čp. 1 DMÚ či čp. 46 DMÚ.

Pro maloupské prostředí, stejně jako pro většinu Krkonoš, je charakteristické dřevěné deštění štítů. Toto deštění zpravidla mírně předstupuje před rovinu roubeného přízemí, a vytváří tak přirozené krytí roubení níže.

Často se objevuje v posledních desetiletích užití zjednodušeného deštění tenkými prkny, tzv. palubkami. To je nevhodné pro renovace historických objektů, ale např. v přírodním povrchu adekvátní pro stavby typu 4 a 5. Nežádá se u renovací objevují také nevhodné nelokální lomenice.

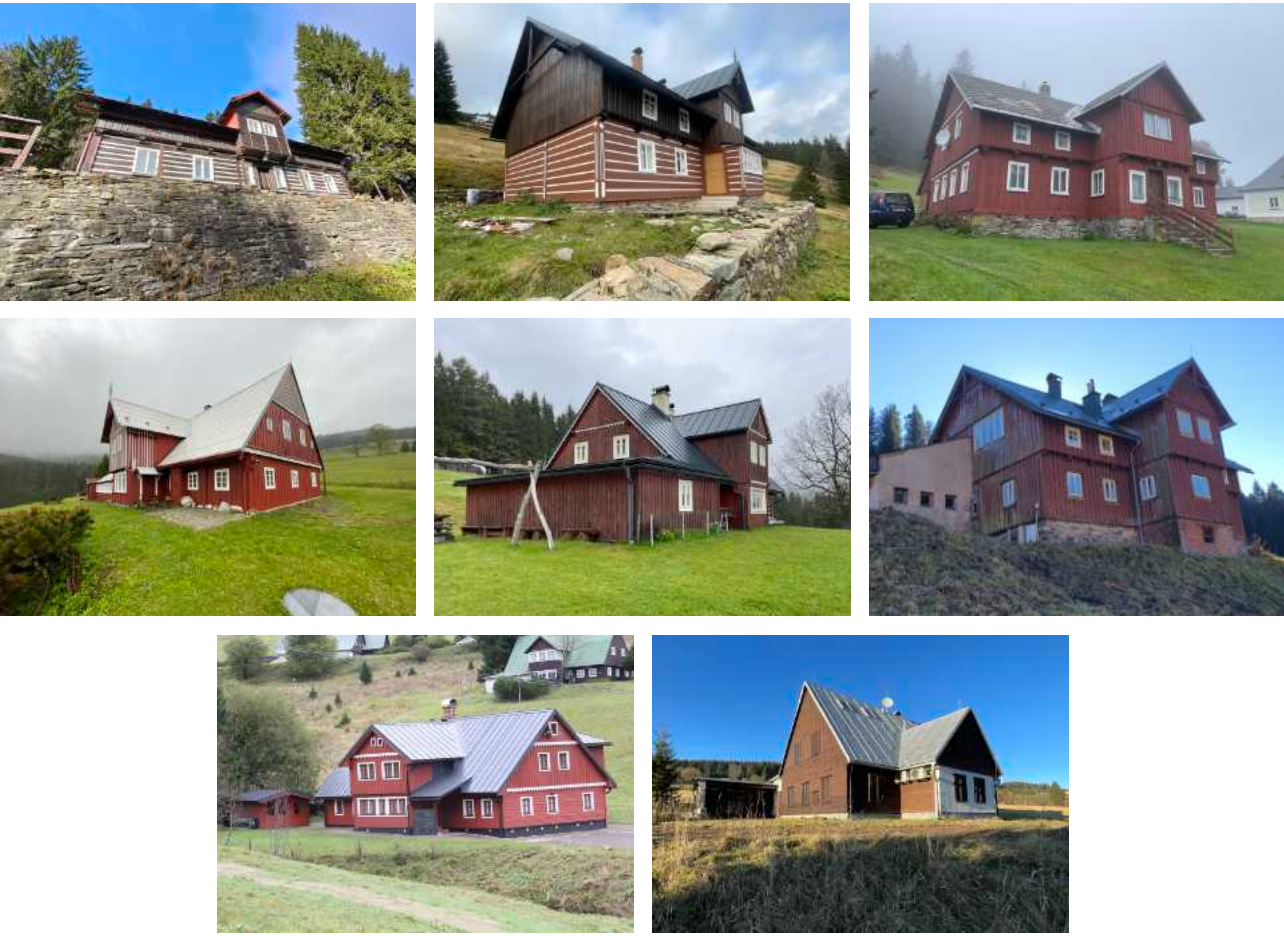
Dobrymi příklady dochovaných předních štítů, resp. rizalitů, jsou čp. 22, čp. 34 či čp.68 DMÚ, případně čp. 76, čp. 81 či čp. 117 HMÚ. Za negativní případy lze považovat např. čp. 21 či čp. 52 HMÚ, kde má štít neadekvátní proporci.

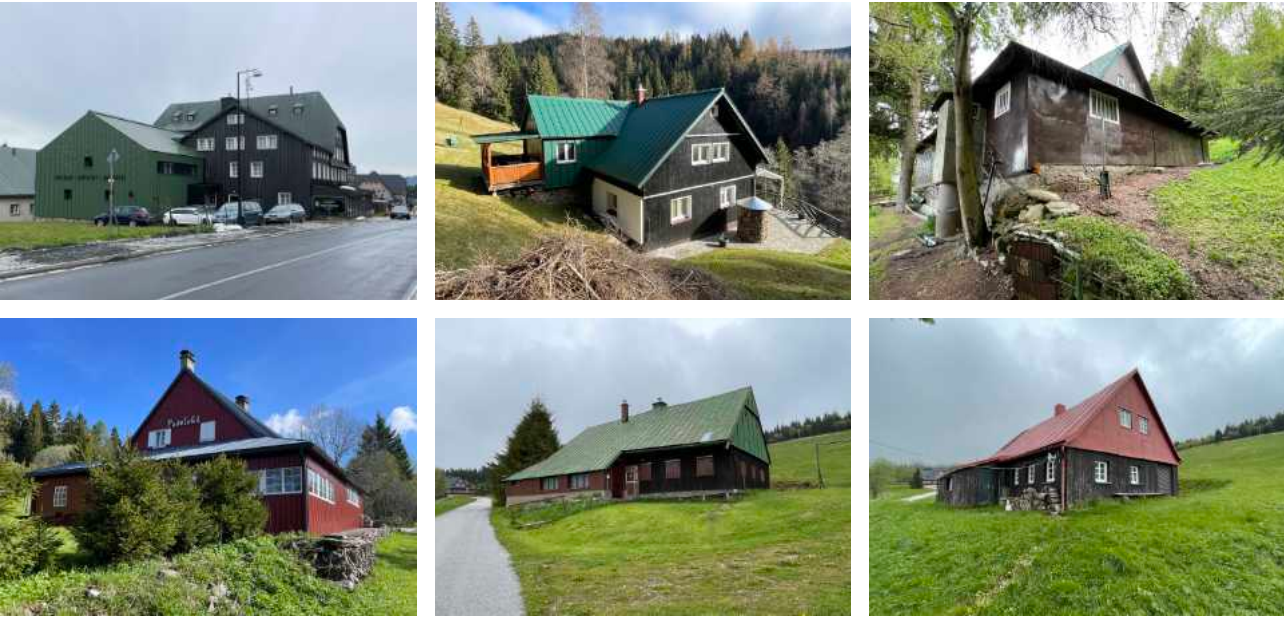
Jedním z mála pozitivních příkladů je přístavba čp. 87 HMÚ, negativními příklady, jsou čp. 1 DMÚ s plechovým vikýřem, čp. 62 DMÚ či čp. 69 HMÚ s deštěnými terasami, či 34 a 35 HMÚ, kde jsou překryty původně dřevem deštěné štíty.

U některých, zejména nedávných staveb si lze povšimnout nadužívání plechu i na např. svislých stěnách objektů, ve šítech či na verandách. Toto řešení lze v jistých situacích u architektonických novotvarů považovat za akceptovatelné, naopak nevhodné je u původních historických staveb.

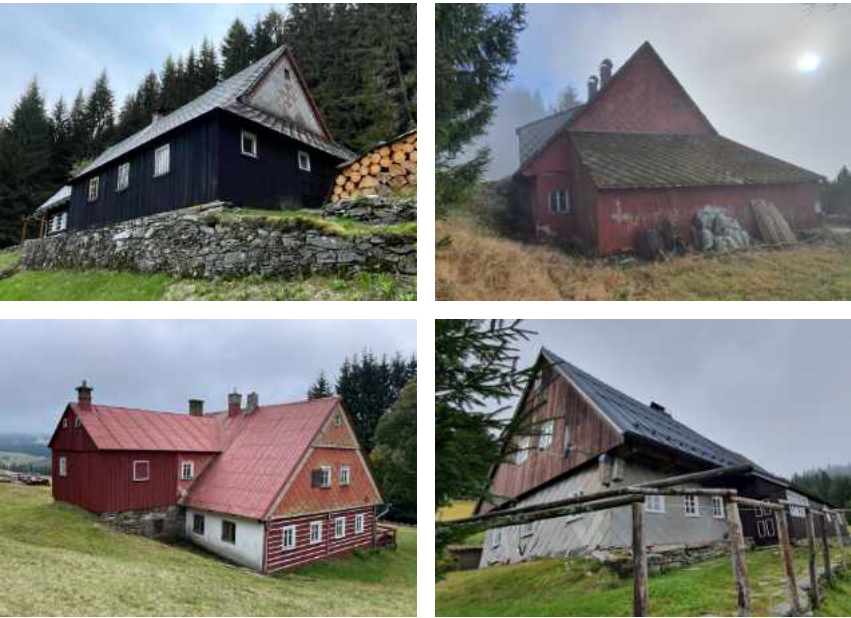
# ŠTÍT ŠABLONOVÝ A STĚNA ŠABLONOVÁ

Mezi pár zbývajících příkladů šablonami deštěných stěn a štítů patří čp. 27 a čp. 101 DMÚ či čp. 94 HMÚ, v nadměrném řešení i čp. 96 HMÚ.

Eternitové šablony nezděmácněly pouze na střechách objektů, ale i na některých štítech. Zde vytváří a vytvářely působivé dekorace po vzoru břidličných obkladů. Tímto způsobem bylo ještě před první světovou válkou pojednáno několik štítů v Malé Úpě, toto řešení však ve většině případů zaniklo a bylo nahrazeno replikami původního dřevěného obložení, což lze považovat za adekvátní řešení.

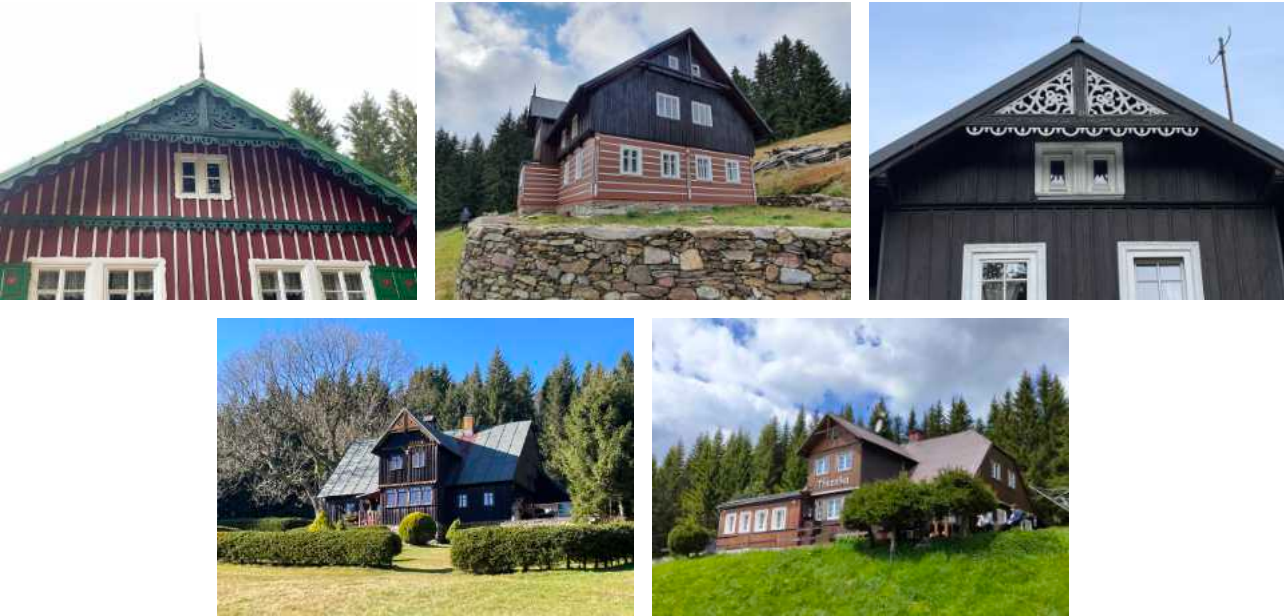
# ŠTÍTOVÝ ČEPOVANÝ KŘÍŽ S DŘEVOŘEZBOU

Mezi nejlepší příklady čepovaných křížů ve štítě patří čp. 21, čp. 34 a čp. 114 DMÚ a čp. 4 či čp. 63 HMÚ.

Zejména na objektech typu 2 z konce 19. a první třetiny 20. století, kde jsou již uplatněny přední sedlové vikýře, resp. rizality, a nové střešní konstrukční principy rámových nástaveb s vaznicovým krovem, se u přesahu střechy, kde přesahují vaznice, objevují také zdobené prvky kříže, kde horizontální trám obdobně jako hambálek spojuje krokve, a je vynesen jako věšadlo k hřebeni. Prvek je velmi často doplňován o výpravnou dřevořezbu (v té době již zpravidla strojovou), která vytváří unikátní uměleckořemeslný detail. U současných novostaveb existují variace na dané řešení, ty jsou však spíše hybridní a groteskní.

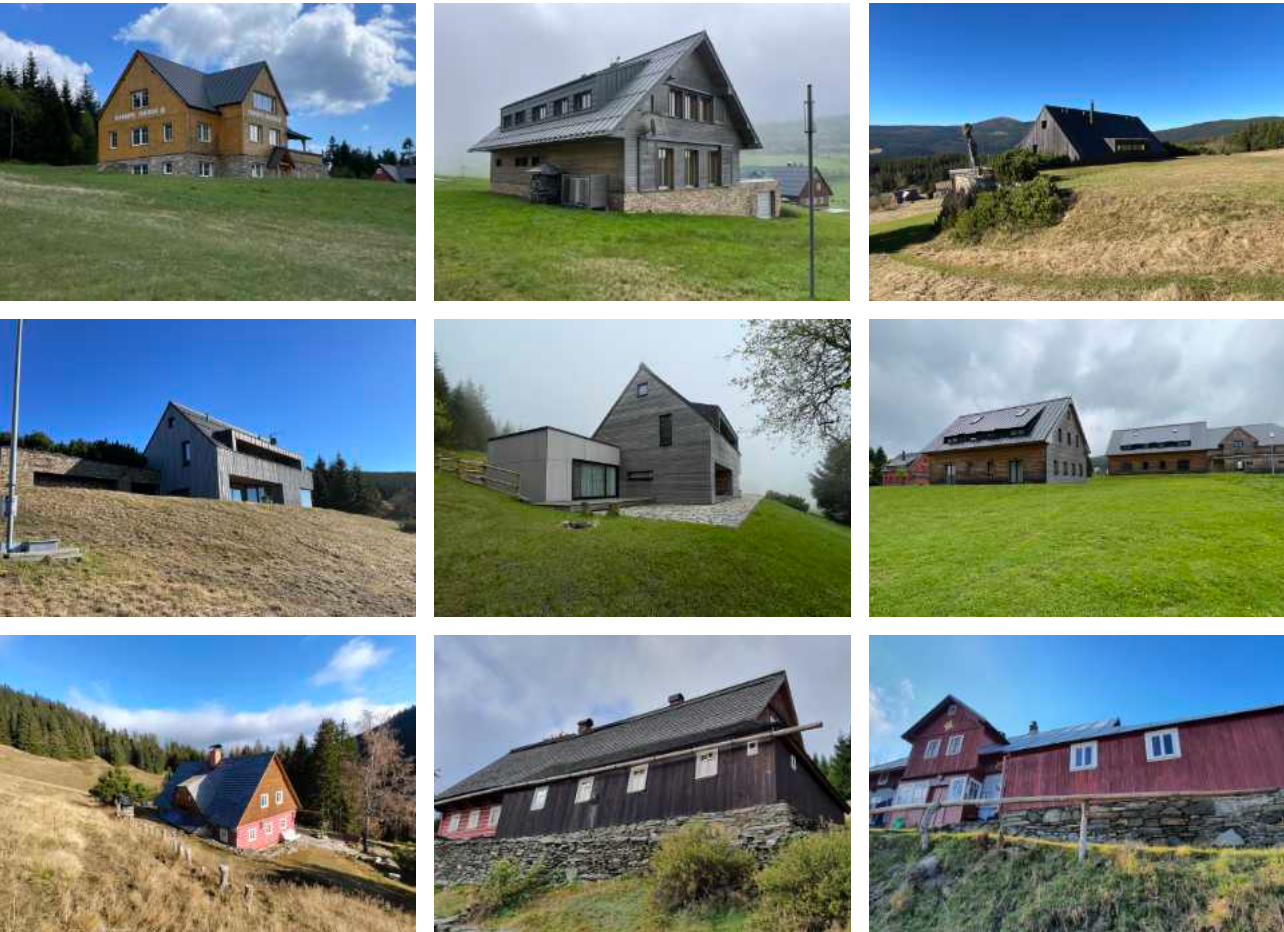
Mezi problematické současné formy usazení je umístění celé objektu na taras (čp. 138 DMÚ a ev. č. 7 HMÚ), či předhrnutí hmoty svahu před objekt (ev. č. 3 DMÚ či ev. č. 5 a 6 HMÚ). Problematické je i prosté posazení na rovnou plochu (čp. 147–149 HMÚ). Mezi kladné příklady přirozeného usazení na svah lze počítat např. čp. 31, 37 či 56 DMU.

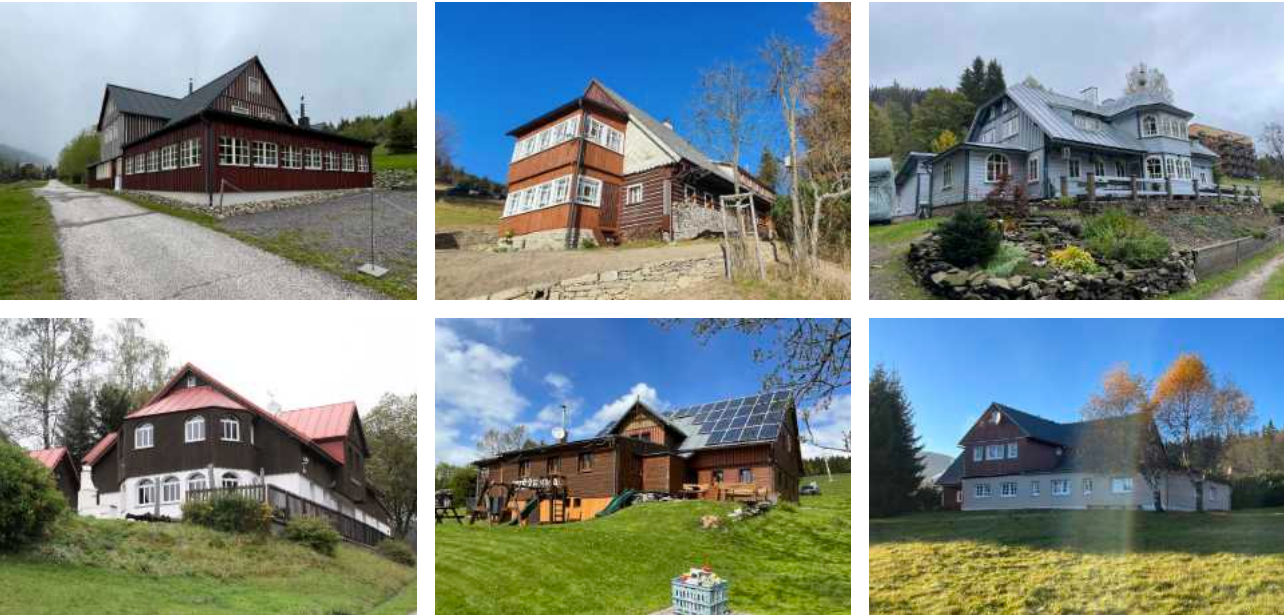
Solidním příkladem verandy je čp. 38 HMÚ, v případě pobytového rizalitu pak jako dobrý příklad slouží čp.57 či 112 DMÚ, v adaptované formě čp. 123 DMÚ. Problematické verandy např. čp.82 DMÚ či čp 57 HMÚ.

Během 20. století jsou prostory krytých zádveří a dřevníků, nacházející se okolo objektu, adaptovány pro novou funkci. Původní hospodářská je nahrazena zpravidla provozem domu, částečně pobytovým. Ve stávajících objemech jsou tak pouze realizována rozměrnější okna, a prostory mohou sloužit jako společenské místnosti, jídelny apod. V pozdější variantě u typů zejm. 2, 3 a 4 se pak veranda rozšiřuje před většinu objektu namísto zápraží, zejm. při přestavbách objektů na rekreační od druhé třetiny 20. století.

U některých objektů zejména vybudovaných na počátku 20. století je uplatněno hybridní řešení mezi předním štitovým rizalitem a verandou, kde je provedena vlastní přístavba rizalitu (často ve štítu) s výrazně prosklenými stěnami a zdobením. Toto řešení, prováděné často u starších chalup, je nepůvodní, pro své uměleckořemeslné provedení je však možné jej považovat za velmi hodnotné. Verandy byly zpravidla natírány v olejové barvě, často světlé, aby působily ještě vzdušněji. Podstatnou je subtilita celého objemu.

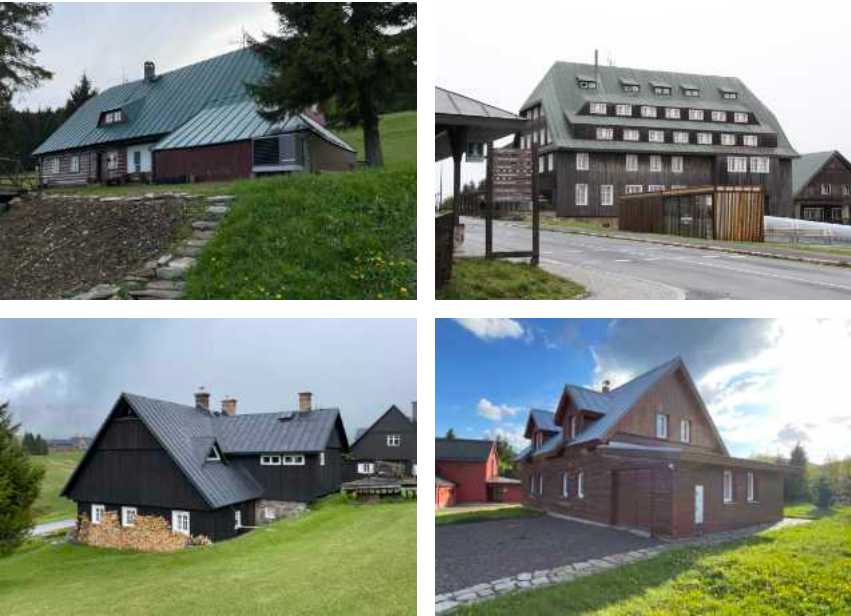
## VIKÝŘ MALÝ OSVĚTLOVACÍ

Mezi dobré příklady malých osvětlovacích vikýřů patří čp. 66 DMÚ (hist. chalupa typu 1) a 87 HMÚ (typ 3), problematické příklady čp. 31 HMÚ či čp. 139 HMÚ.

Od konce 19. století, kdy dochází ke zobytnování podkroví chalup, bývají zejména na přední stranu doplňovány malé vikýře (v případě, že nedochází ke kompletnímu přestavění chalupy). Tyto malé vikýře jsou zpravidla pultové, výjimečně sedlové, a jejich historické varianty (bez tepelně izolačního souvrství) působí subtilně a celkové střešní krajině tak výrazně nevadí. Naopak v současné době dochází k jejich velmi intenzivnímu osazování na novodobé objekty, a jde často o velmi robustní objemy, které výrazně střešní krajině ubližují.

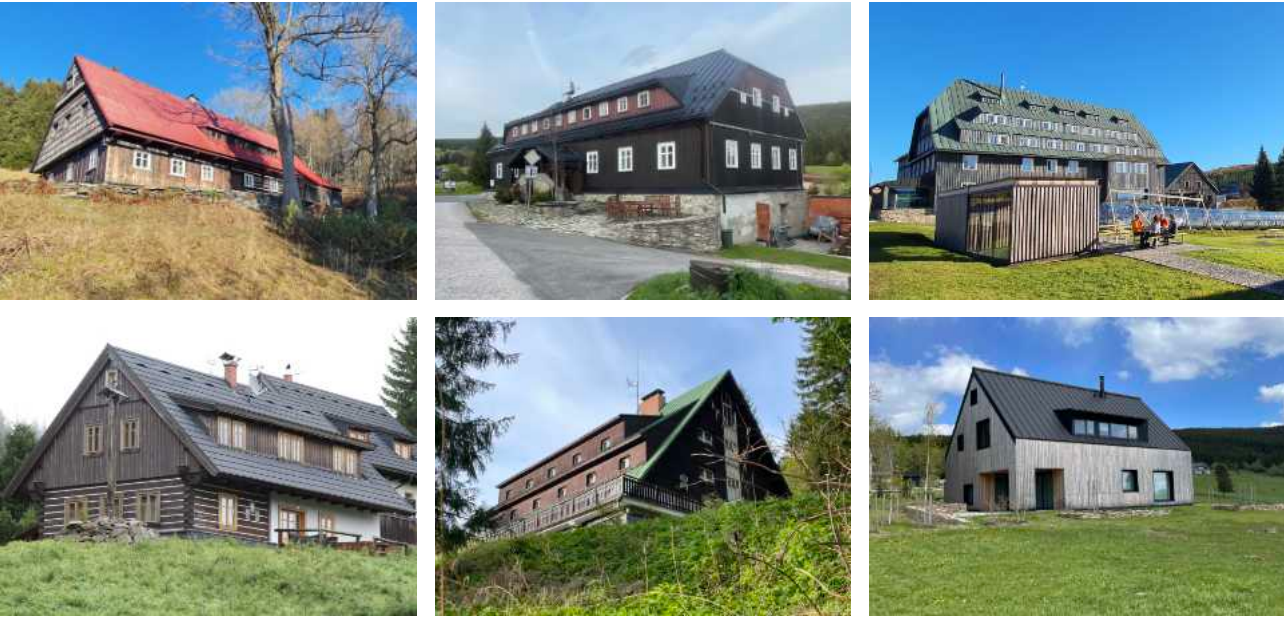
VIKÝŘ PÁSOVÝ

*Pásové vikýře jsou výdobytkem 20. století, u historických chalup (typy 2 a 3) se dají provést rámcově korektně (čp. 99 či 70 DMÚ), i u typu 3 (čp. 87 HMÚ), solidně je lze řešit i v novostavbě repliky (viz čp. 140 HMÚ), problematické jsou u staveb typu 4 (čp. 111 DMÚ) a typu 5 (ev. č. 9 DMÚ).*

Již za první republiky, ale především po druhé světové válce, jsou doplňovány střechy jak starších, tak i nových rozsáhlých objektů podélným pásovým vikýřem, a to zejména na přední straně objektu. Toto řešení je zcela atypické pro původní maloupskou architekturu a vychází z nutnosti prosvětlit podkroví, avšak zásadním způsobem poškozuje geometrii střechy a celkový krajinný ráz. V různých formách a obměnách je užíván dodnes i u novostaveb, často jako vikýř průběžný (navazující na stěny přízemí).

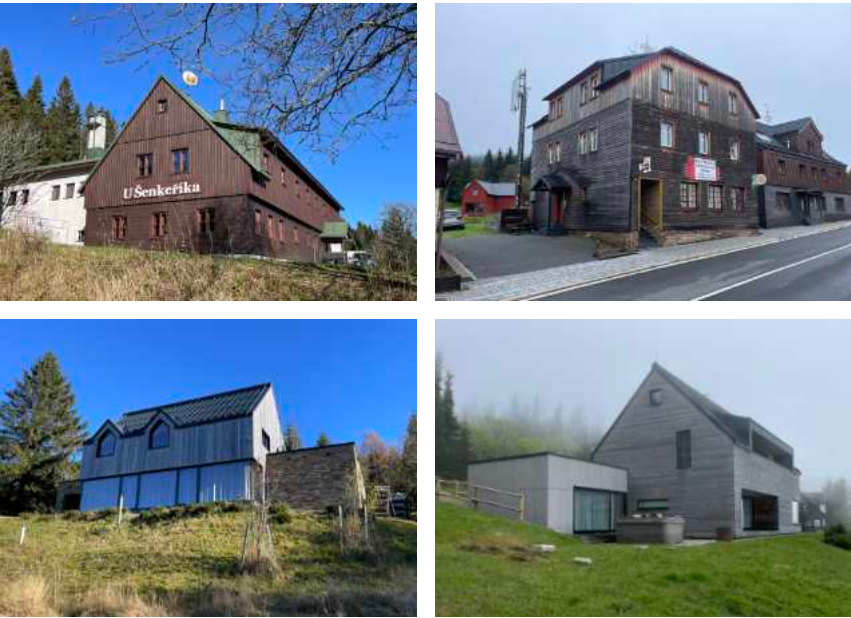
VIKÝŘ PRŮBĚŽNÝ

*Jde o zcela problematický moderní novotvar, který narušuje dramaticky střešní rovinu, viz čp. 6 a čp. 116 HMÚ či ev. č. 4 DMÚ nebo ev. č. 6 HMÚ.*

Atypickou formou, objevující se zejména u novostaveb, je umisťování průběžných vikýřů, které ignorují průběžnou spodní hranu střechy se žlabem, a umožňují tak vyběhnutí fasády nad úroveň střechy. Toto řešení je však ahistorické: na předních stranách objektů se zpravidla osazovaly pouze sedlové vikýře, a ty navíc předstupovaly povětšinou ve formách rizalitů. Jde tedy o prvek silně nežádoucí.

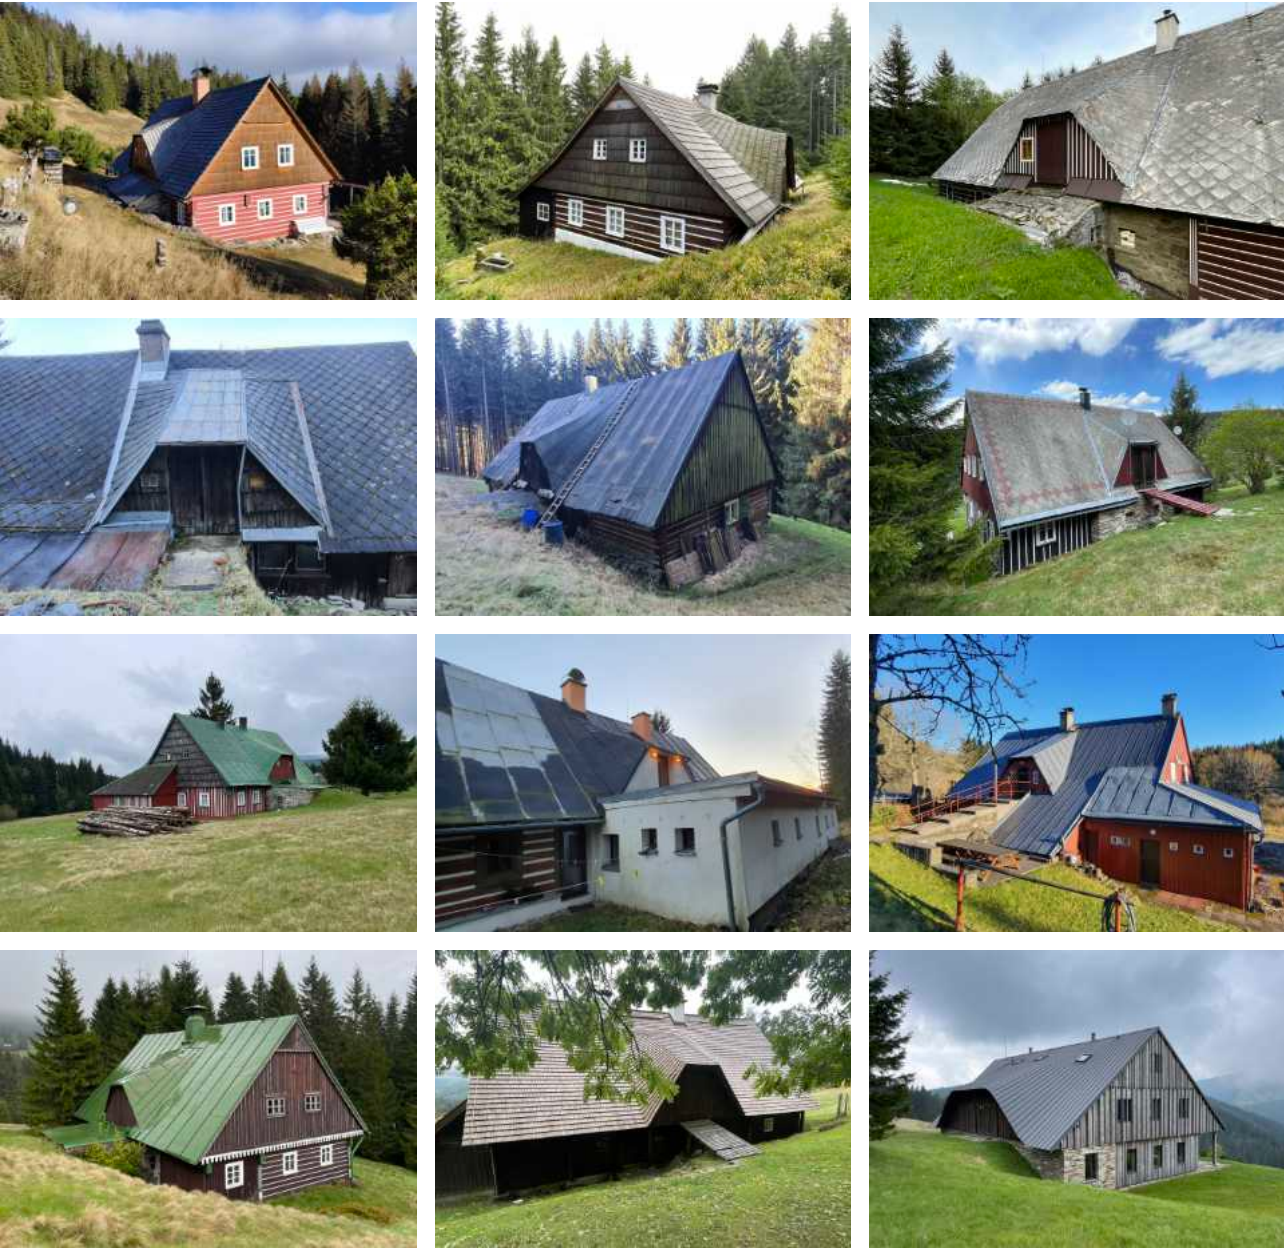
# VIKÝŘ SENÍKOVÝ MALOUPSKÝ

Ačkoliv u některých vikýřů došlo k úpravě a zjednodušení geometrie a např. nevhodného opláštění, stále je lze ve všech případech považovat za hodnotné relikt místní lidové architektury. Jde např. o čp. 31, 42, 57, 109 a 110 DMÚ či čp. 10, 46, 48, 69, 82 a 95 HMÚ. Jako pozoruhodný novotvar u ev. č. 8 DMÚ.

Maloúpský seníkový vikýř je vůbec nejsvébytnějším architektonickým prvkem výhradně maloúpským. Vyskytuje se již na počátku 19. století, nachází se v zadní partii objektu při svahu a slouží ke vstupu do objektu, jímž se zásoboval senem. Od toho se odvíjí výška jeho čelní stěny, která je zpravidla na výšku dveří. Charakteristické je zapuštění dveří do střešní roviny, což činí vikýř velmi subtilní, čemuž napomáhají šikmé roviny bočních stěn, které jsou nahrazeny střešní rovinou, navazující přirozeně na sedlovou střechu. Základní geometrie zastřešení je pak pultová. Celá hmota se tak jeví de facto jako polovalba. Vikýř stojí obvykle nad vyzděnou částí objektu, původní povrch střechy je šindelový. Během zejména 20. století velké množství maloúpských seníkových vikýřů zaniklo, část však byla zachována, většinou se změnou krytiny.

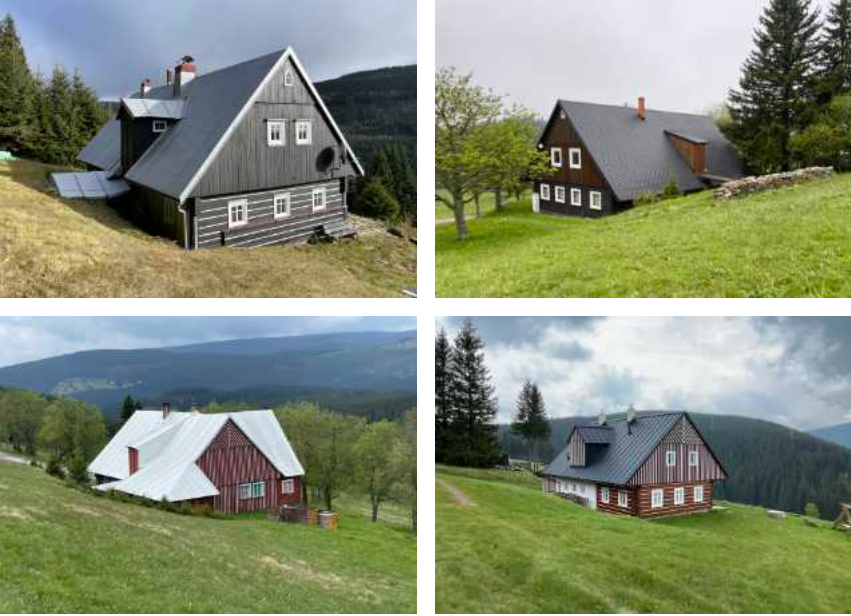
# VIKÝŘ SENÍKOVÝ MALÝ

Malých seníkových vikýřů se dochovalo výrazně méně než velkých. Příkladem se sedlovou střechou např. čp. 14 DMÚ. Většina vikýřů má upravenou střešní rovinu do pultového tvaru (čp. 81 DMÚ a čp. 27 HMÚ). V novodobé adaptaci ev. č. 5 DMÚ se zásadním nepochopením smyslu stavebního prvku bez možnosti výlezu na terén.

Sedlový seníkový vikýř se začíná objevovat okolo poloviny 19. století ve variantě vikýře malého (půdorysně pouze pro rozměr dveří, vycházející z maloúpského vikýře) a velkého, který má vlastní půdorysnou hmotu předstupující z hlavní hmoty objektu (zpravidla sklep), a fungující tak prakticky jako rizalit. Malý vikýř je nejtypičtějším původním příkladem vstupu na půdu, originálně vždy se sedlovou šindelovou střechou a prkenným deštěním, později ve variantách s plechovou povrchovou úpravou, výjimečně se střešní rovinou upravenou do pultu

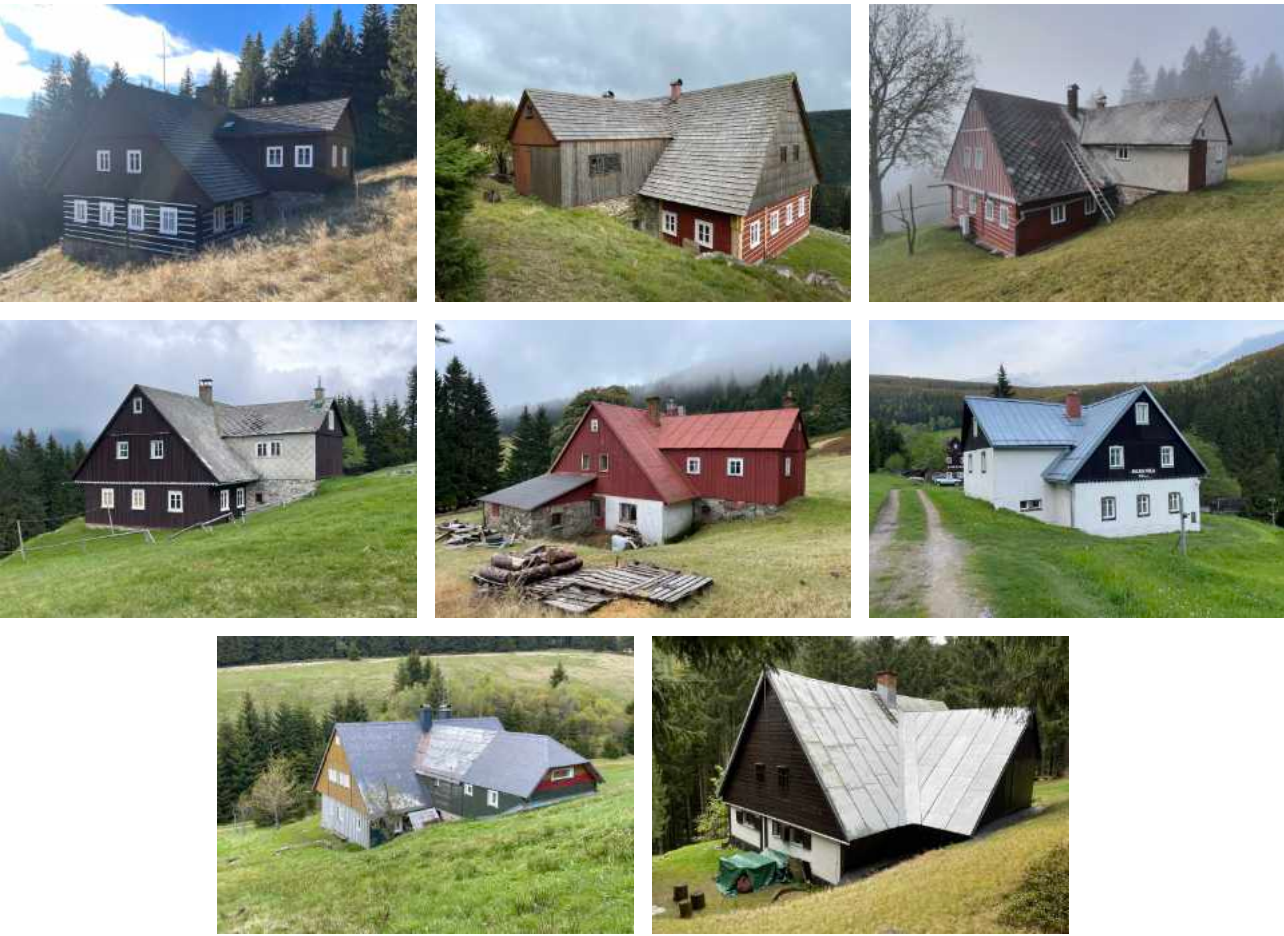
Výskyt velkých seníkových vikýřů se vztahuje prakticky na všechny chalupy typu 1, pokud nemají maloúpský či malý sedlový vikýř. Jako pozitivní příklady lze zmínit čp. 33, čp. 35 a čp. 100 DMÚ, či čp. 1 a čp. 94 HMÚ. Mezi problematické, tj. materiálově či tvarově poškozené či zbytečně případy lze řadit čp. 47 DMÚ a čp. 11 či čp. 90 HMÚ.

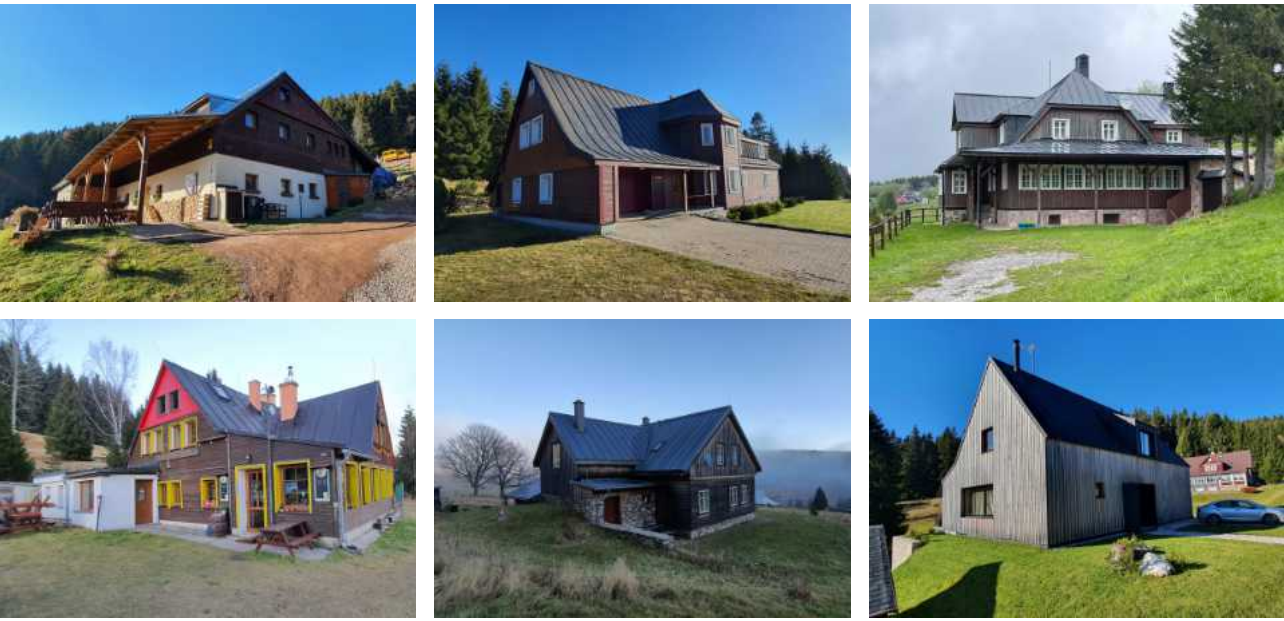
Mezi zásadně problematické příklady patří čp. 51, čp. 125 DMÚ či čp. 118 HMÚ, druhotnými problematickými adaptacemi jsou např. čp. 48 HMÚ. Za dobré příklady lze zmínit např. novostavbu čp. 143 HMÚ se schovaným zádveřím při svahu, či nenápadnou zástěnu čp. 138 DMÚ.

Zádveří samostatné se objevuje jako typologický prvek především u staveb budovaných po polovině 20. století. U původních chalup (1) je integrováno do vstupní verandy, za níž se nachází dřevník, u objektů z přelomu 19. a 20. století pak často do předních rizalitů. U velkých objektů typu 3 pak bývají zádveří součástí velkých vstupních verand. Samostatné přístavby zádveří se tak objevují zejména u staveb typu 4 a 5, nebo druhotně a nevhodně u typů 1 a 2 ve formě krytých stříšek a přístavků.
